ПЕЋКА ПАТРИЈАРШИЈА

ИСТРАЖИВАЊА
И
РЕЗУЛТАТИ
2006

Преглед изведених конзерваторских радова на црквама Пећке патријаршије од 1926. до 2005. године

Стање цркава и радови 2006. године

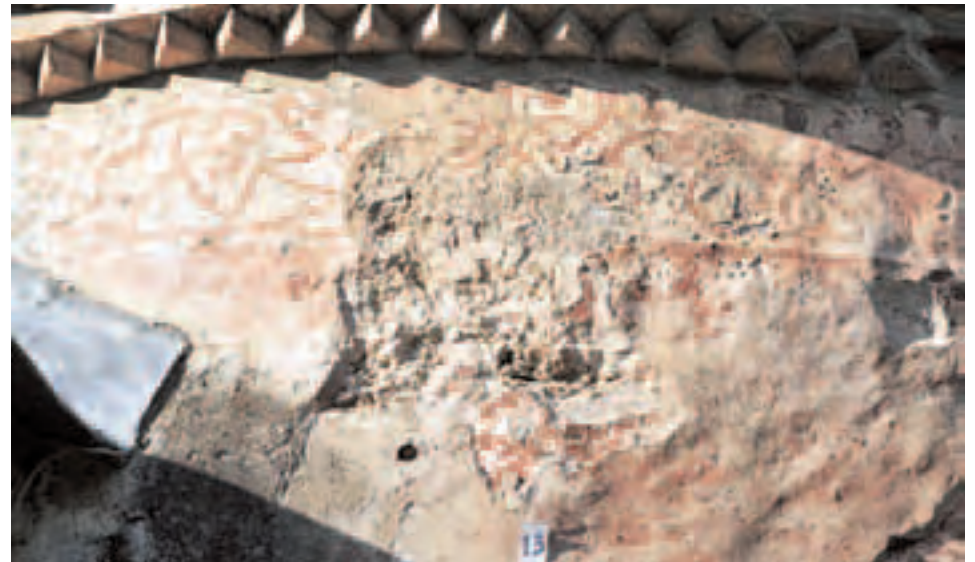
Сл. 18 - Детаљ апсиде цркве Св. Апостола са угроженим последњим остацима сликане декорације

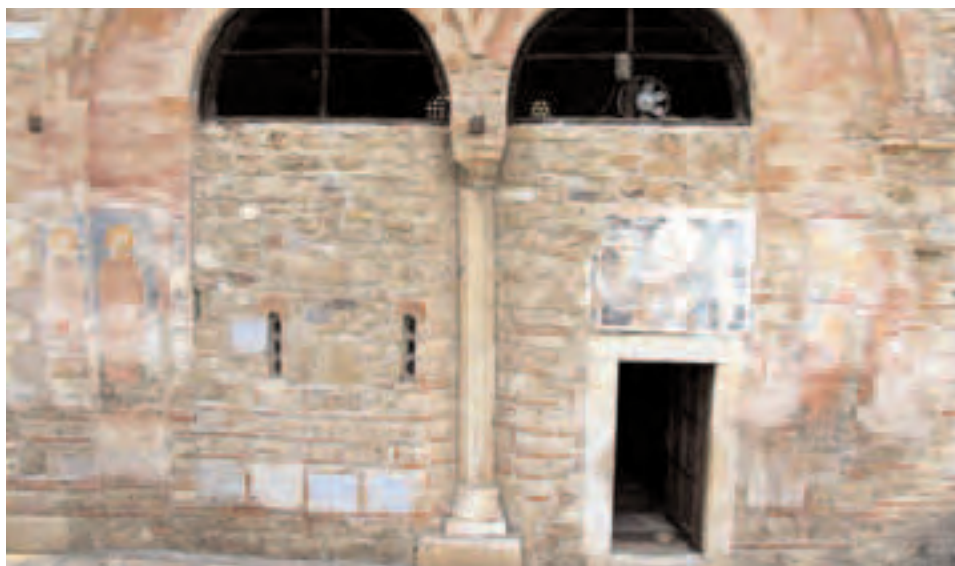
Сл. 24 - Изглед дела јужне фасаде припрате са угроженим остацима фреско-сликарства

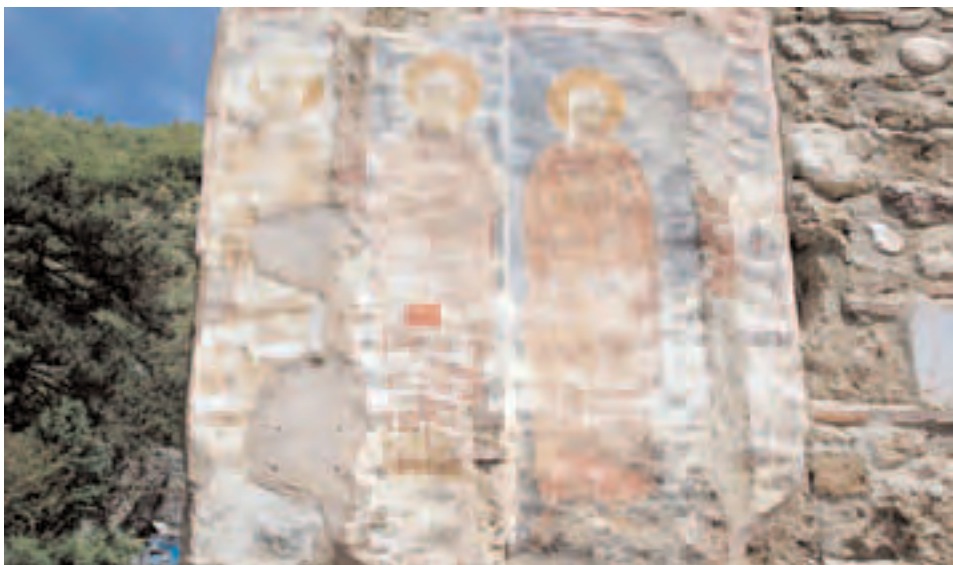
Сл. 26 - Фреско-композиција на југозападном углу припрате, опшивена и плумбирана малтером који садржи цемент

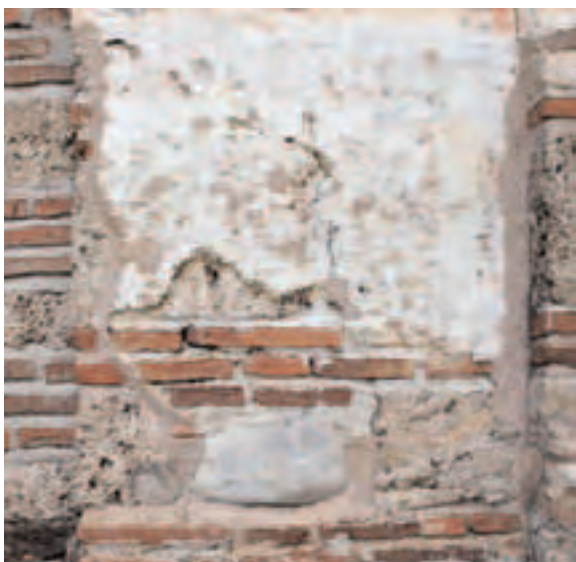
Сл. 27-28 - Детал фреско-композиција са западне и јужне фасаде припрате и отпадање комада фреско-малтера и поред опшивања продужним малтером

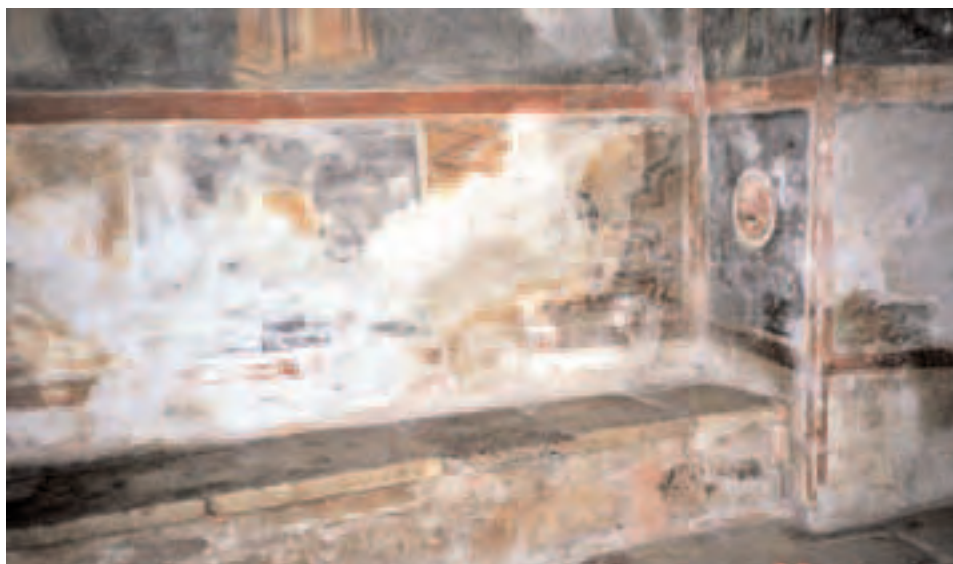
Сл. 32 - Изглед западног зида припрате са јаким исољавањем у доњој зони зидова услед продора воде кроз неомалтерисане зидове и капиларног пењања кроз бетонске облоге темеља

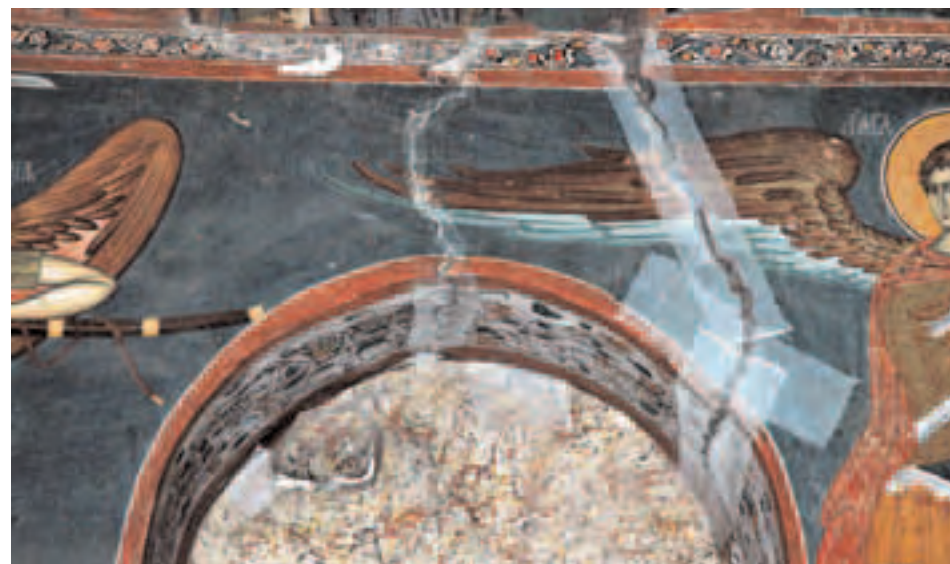
Сл. 34 - Изглед западног зида цркве Св. Димитрија са фрескама које су фластерима деценијама привремено осигуране у зони несанираних пукотина

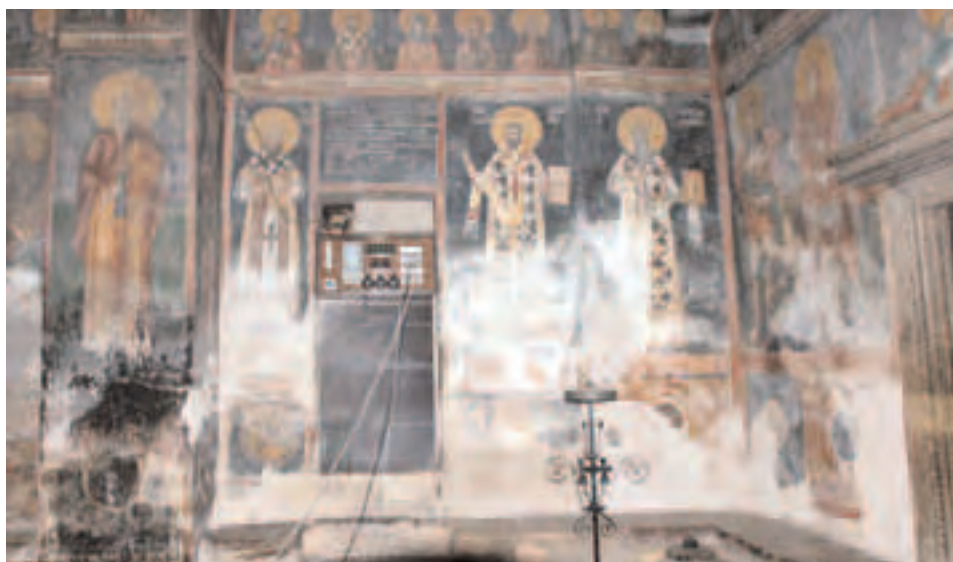
Сл. 33 - Изглед северног зида припрате са јаким исољавањем услед продора воде кроз неомалтерисане фасадне зидове

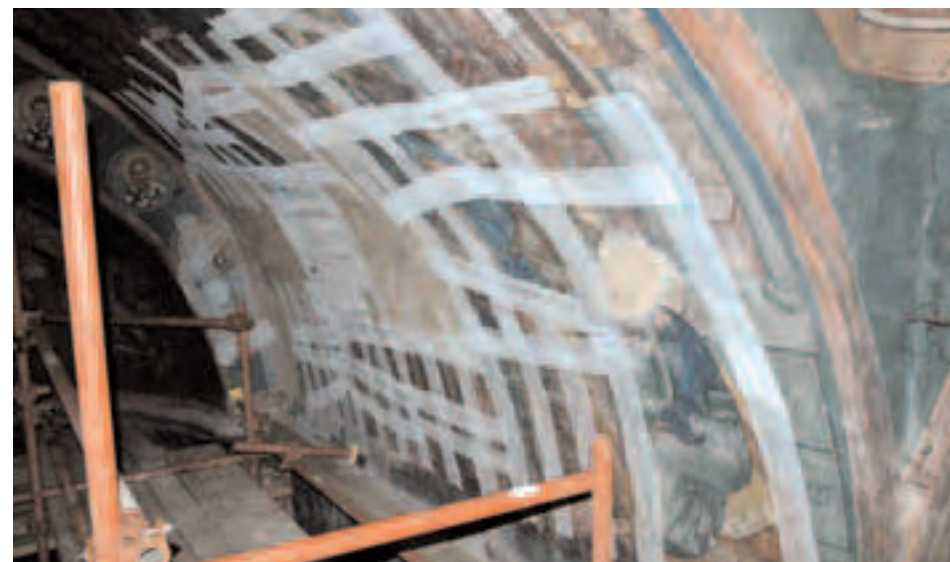
Сл. 35 - Изглед јужног дела свода источног простора Богородичине цркве са фластерима који "превентивно" штите фреске двадесет година

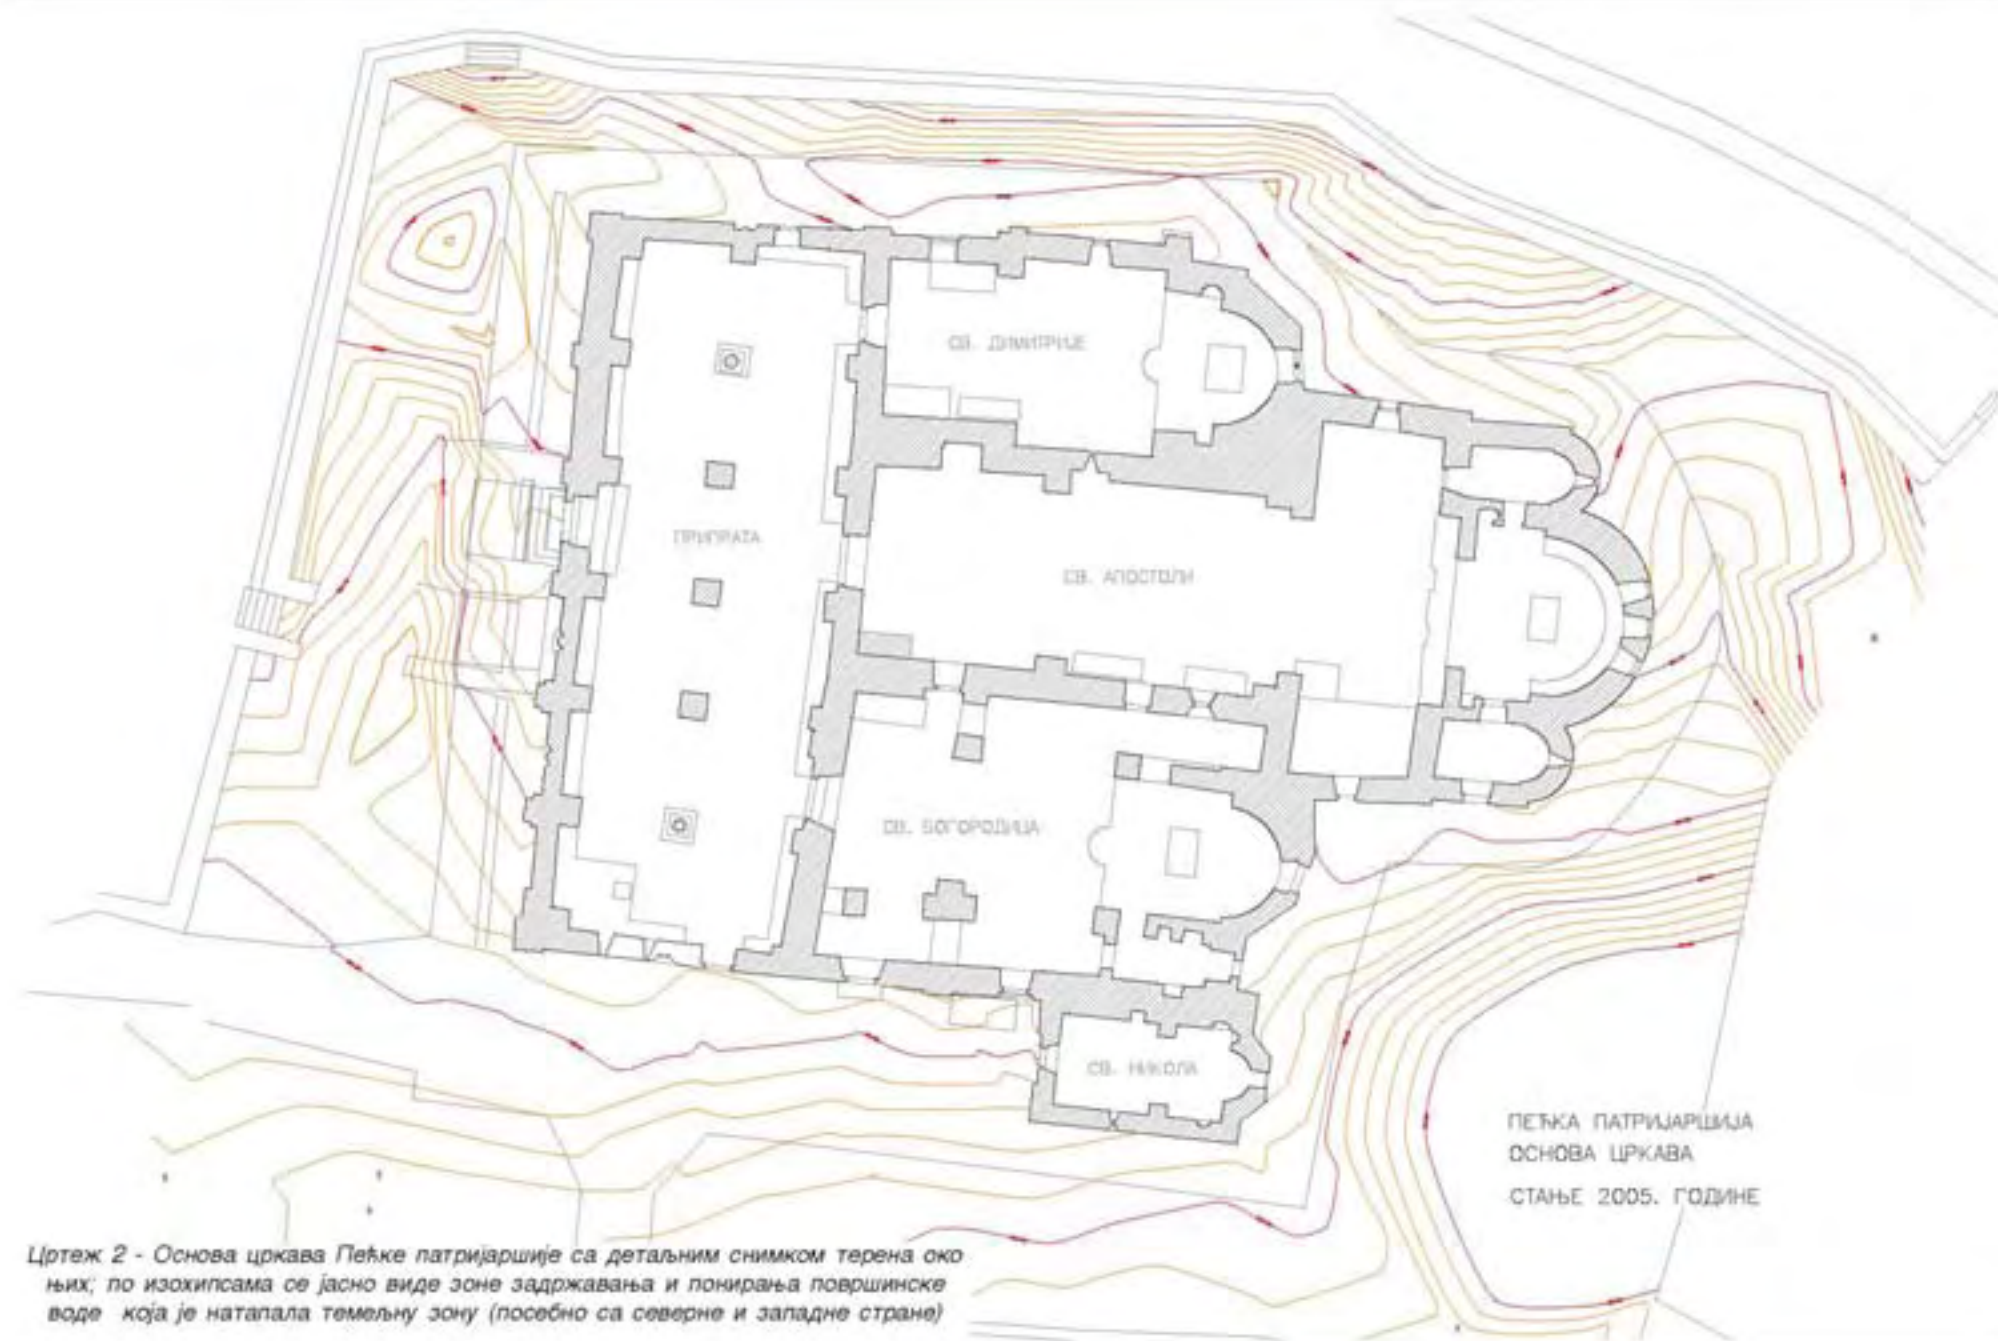
Цртеж 2 - Основа црква Пећке патријаршије са детаљним снимком терена око њих; по изохипсама се јасно виде зоне задржавања и понирања површинске воде која је натопала темељну зону (посебно са северне и западне стране)

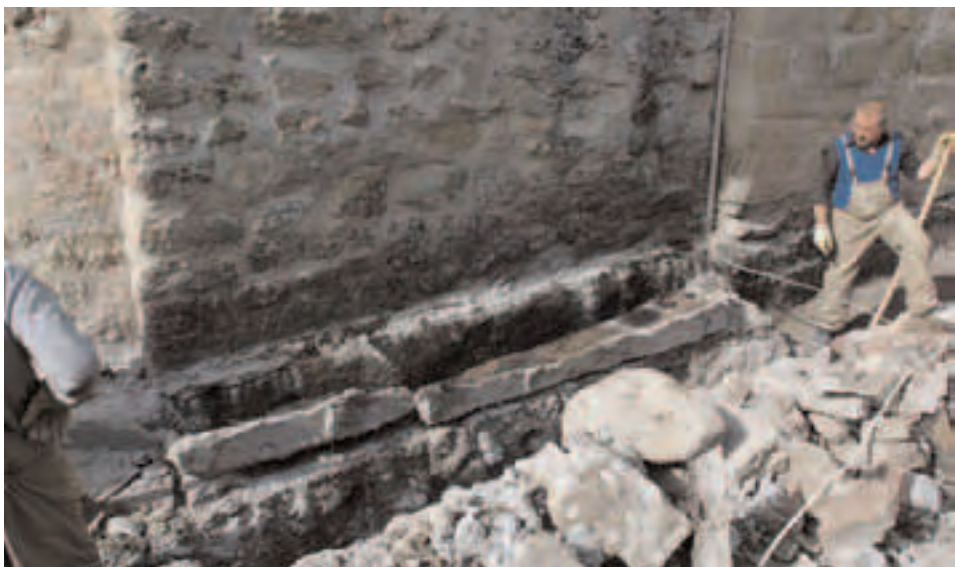
Сл. 36 - Изглед северног зида цркве Св. Апостола током уклањања горњег канала и бетона којим је испуњен простор између горњег и доњег канала

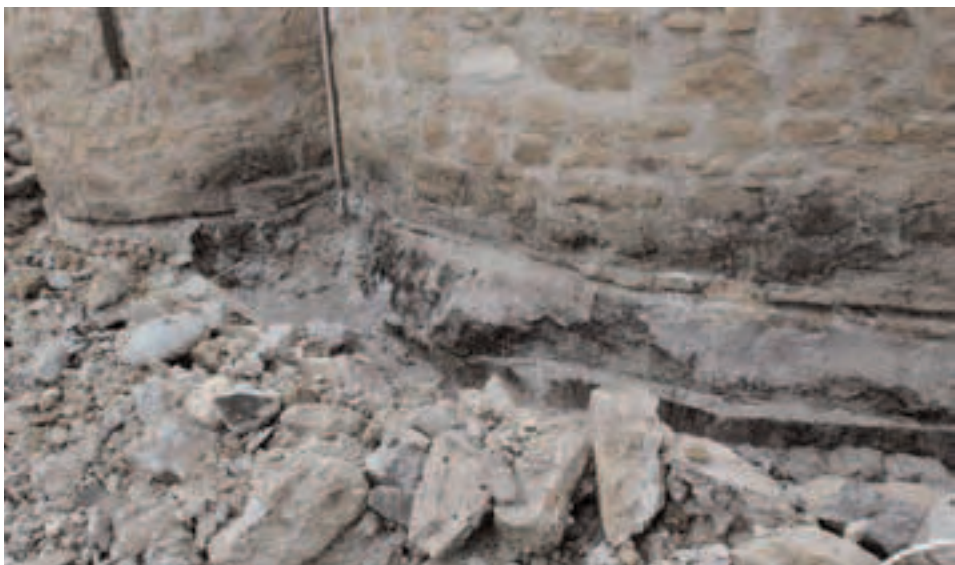
Сл. 37 - Источна страна цркве Св. Апостола по уклањању тротоара и отвореног бетонског канала, изглед темеља обложених бетоном и битуменом

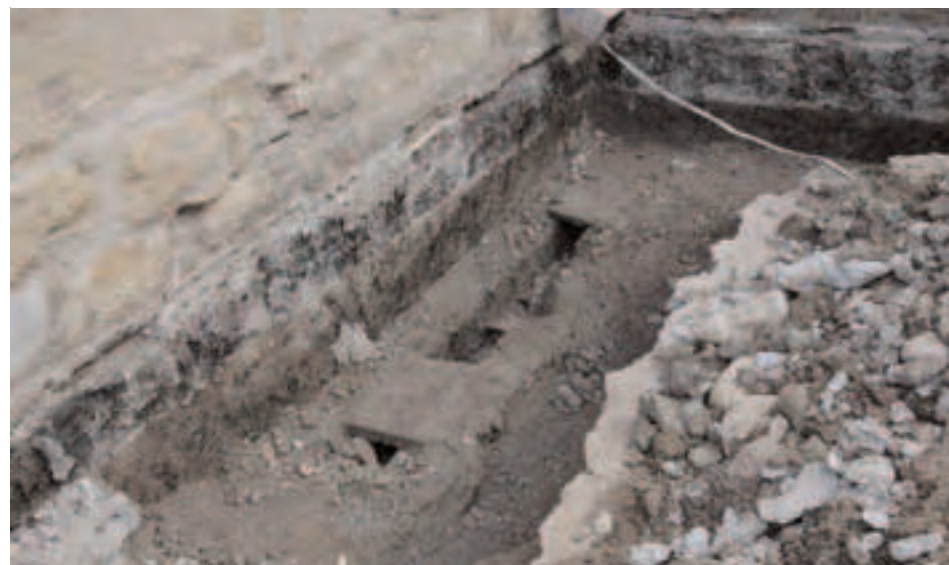
Слој шута и ломљеног бетона испод тротоара око Св. Апостола је представљао дренажу за околни терен, прикупљао понирућу атмосферску воду и спроводио је до темеља. Вода се сакупљала у најнижој тачки и остајала заробљена у зони доњег бетонског канала чије дно није било сасвим испуњено мршавим бетоном. Бетон доњег канала и мршави бетон су били стално влажни, као и облога око темеља, а због постојања битуменског премаза, влага је могла да се евакуише само кроз зидове цркве. Показало се да је пројекат из 1983. доследно реализован, чак и у томе да се само дно доњег канала не испуни мршавим бетоном.

Сл. 40 - Доњи бетонски канал уз северни зид цркве Св. Апостола садржавао је заробљену воду, која је константно влажила темеље цркве

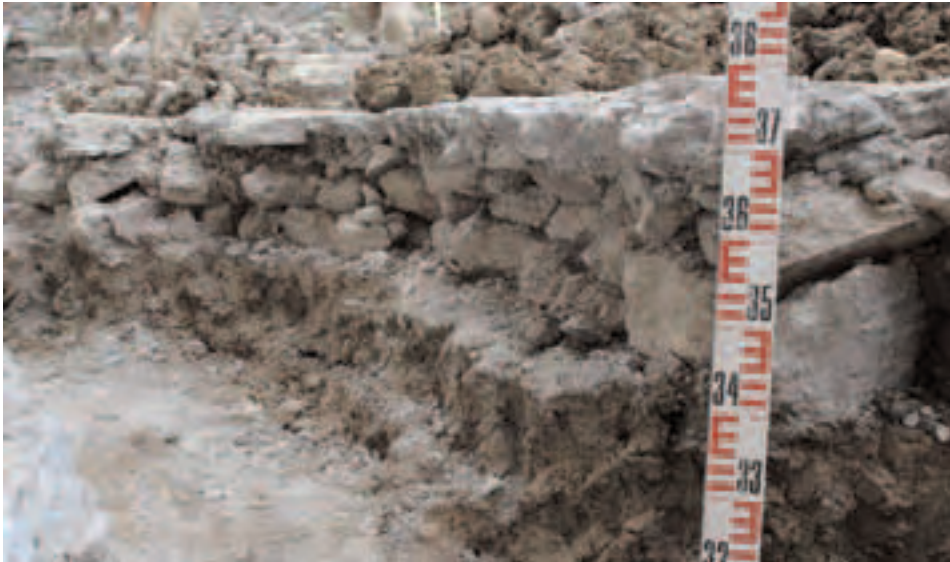
Сл. 41 - Дебели слој ломљеног бетона испод тротоара је као дренажа спроводио воду из околног терена ка темељима цркве Св. Апостола

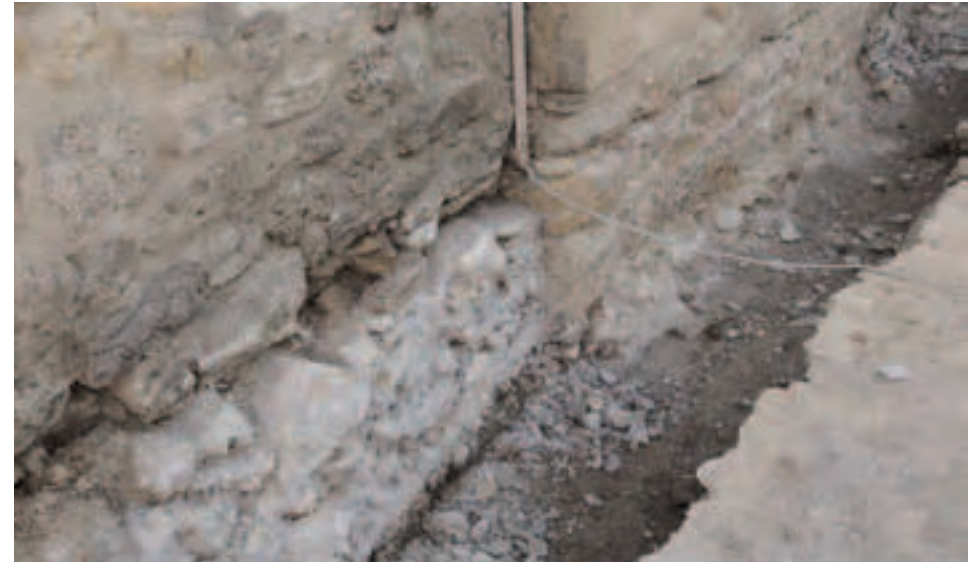
Сл. 43 - Изглед темеља северне стране цркве Св. Апостола, стабилни темељи старијег дела (наос) и растрешени темељи доградње (проскомидија)

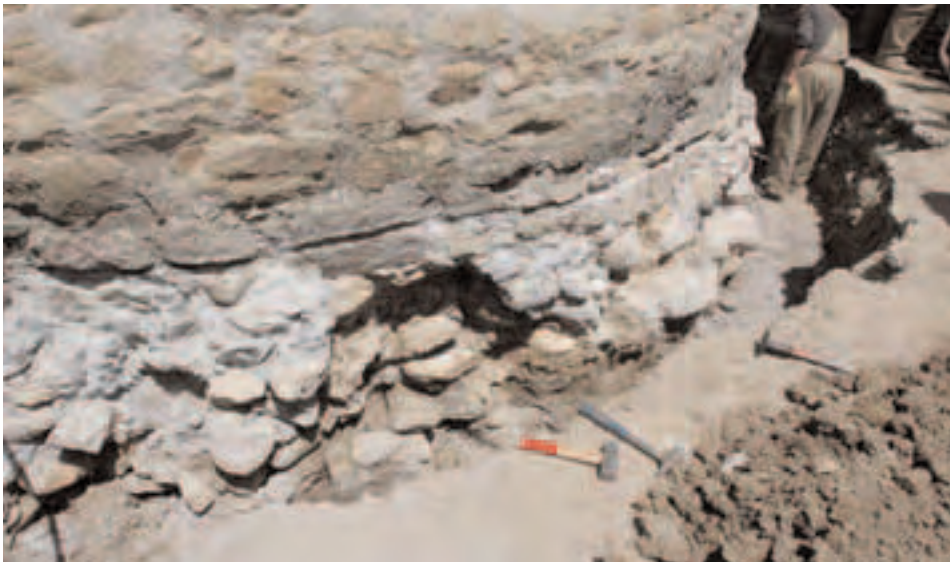
Сл. 42 - Апсида цркве Св. Апостола по уклањању бетонске облоге темељне зоне, неуједначена дубина темеља са растрешеним зонама

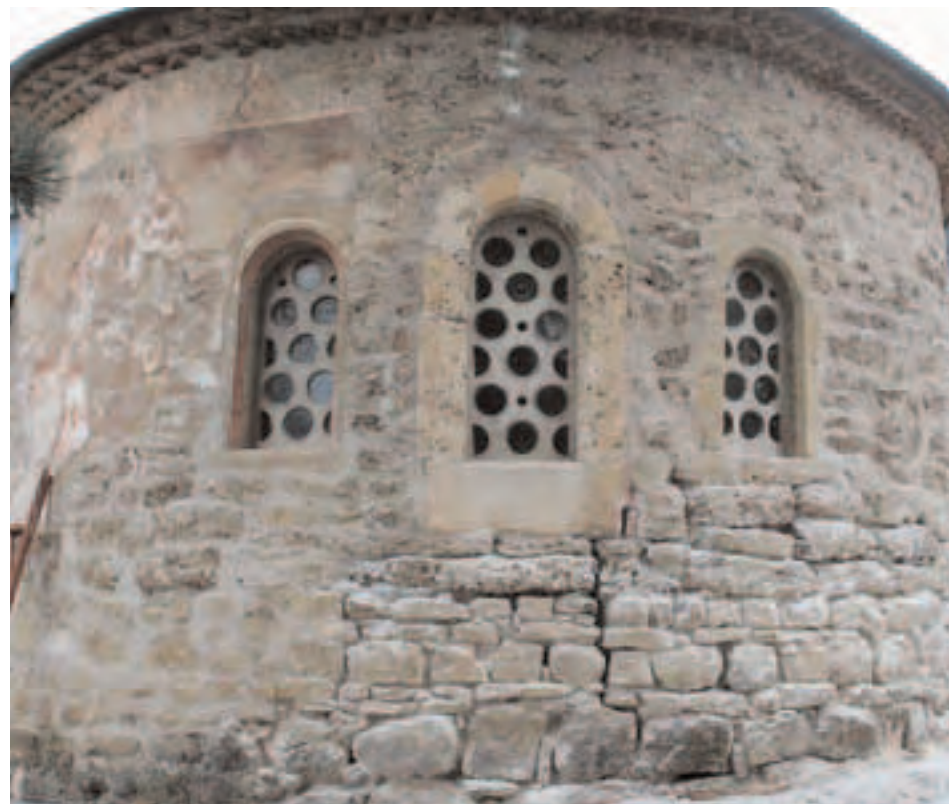
Црква Св. Апостола изгубила је живопис са вертикалних површина зиданих једрим каменом, односно са површина зидова старије грађевине због дејства влаге која је из необезбеђених кровних увала доспевала у зидове током дужег временског периода. На спољним површинама зидова олтарске апсиде била је видна пукотина у спојницама које је израдио Ђурђе Бошковић и која иде од венца надоле, поред каменог оквира олтарског прозора и на којој су већ пукла два контролна маркера, постављена крајем осамдесетих година. Пукотина досеже до најнижих зона фасаде.

Сл. 45 - Изглед олтарске апсиде цркве Св. Апостола са пукотином која се пружа од венца до темеља (очишћена у доњој зони зида)

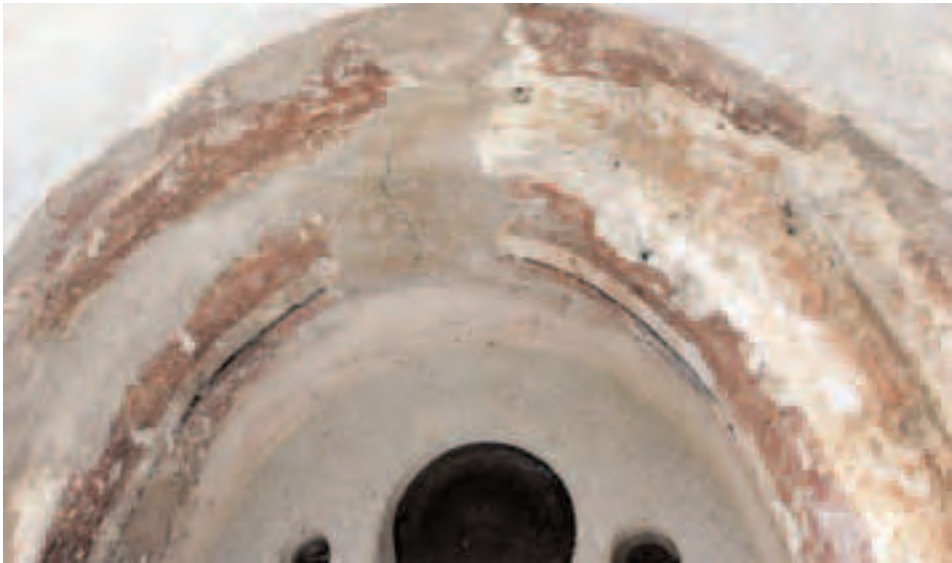
Сл. 55 - Изглед прозора на тамбуру цркве Св. Апостола са очуваним остацима сликаних украса, опшивених продужним малтером

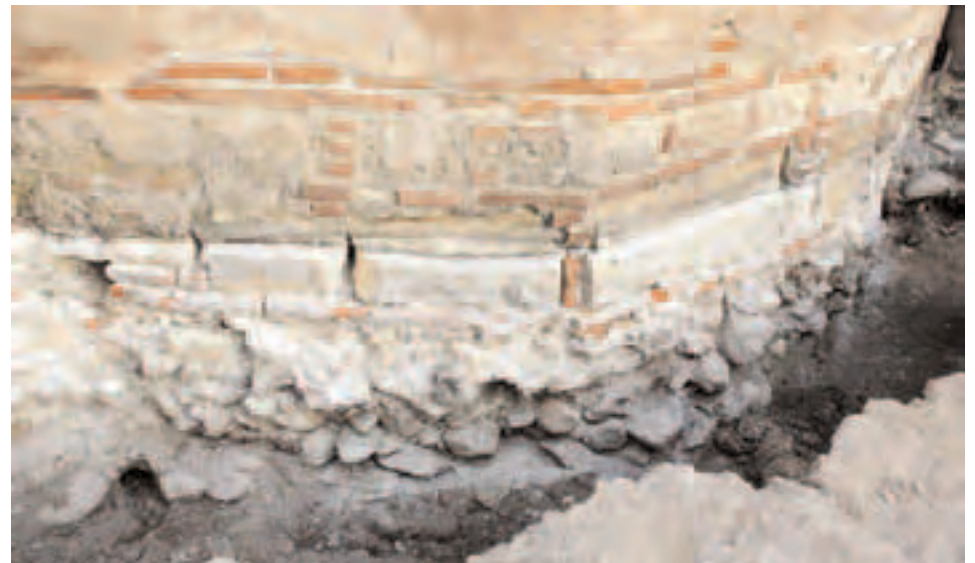
Стање темеља Богородичне цркве је слично стању темеља цркве Св. Апостола. Зидани су ломљеним каменом и речним облутком са slabим кречним малтером. Темељ полигоналне апсиде је озидан преко дрвених греда од којих су остали само отисци. Темељи јужног зида су постављени преко зидова старије грађевине на којима су нађени остаци црвено бојеног малтера. Праг јужних врата није имао зидани темељ, већ је био постављен на слоју шута преко старијих зидова.

Сл. 62 - Изглед растрешених темеља апсиде Богородичине цркве по уклањању бетонских канала и облоге

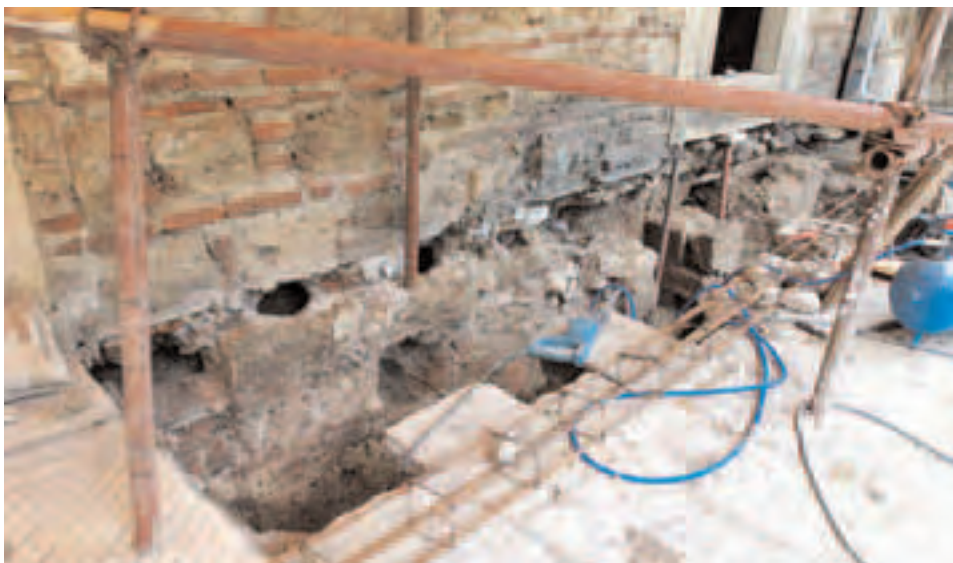
Сл. 63 - Изглед темеља јужног зида Богородичине цркве након уклањања шута и глине док је земља испуњавала лежишта иструлелих дрвених греда

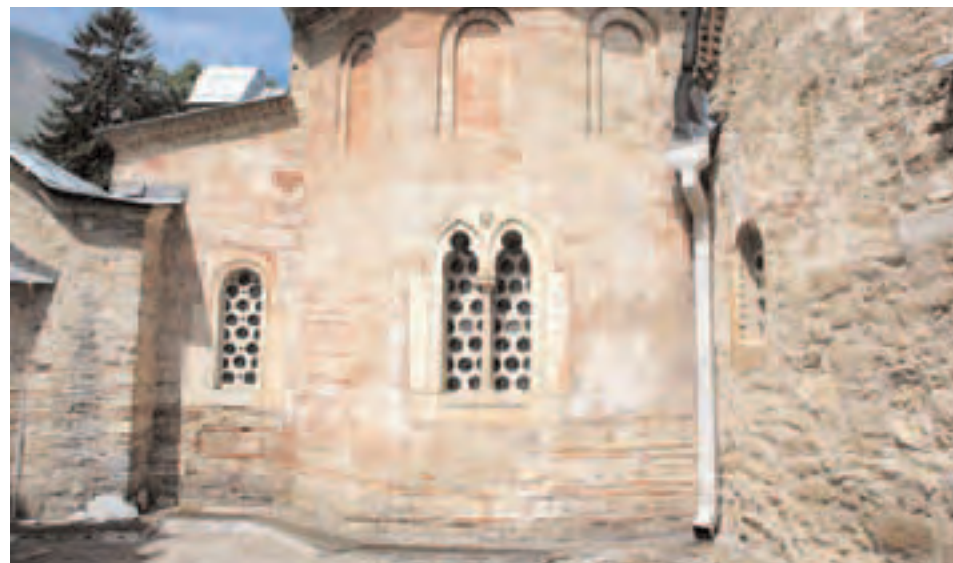
Остаци првобитног малтера временом су обезбојени, делимично почели да отпадају, потклубучени су и премрежени прслинама. Потклубучења су нарочито била велика у зонама контакта старог малтера и пломби. Испод танких прслина у малтеру, а посебно испод пломби на југоисточном, јужном и југозападном међупрозорском ступцу тамбура, откривене су косе пукотине које нису саниране, већ само покривене тонираним пломбама.

Сл. 65 - Изглед апсиде Богородичине цркве са остацима оштећеног и потклубученог бојеног малтера

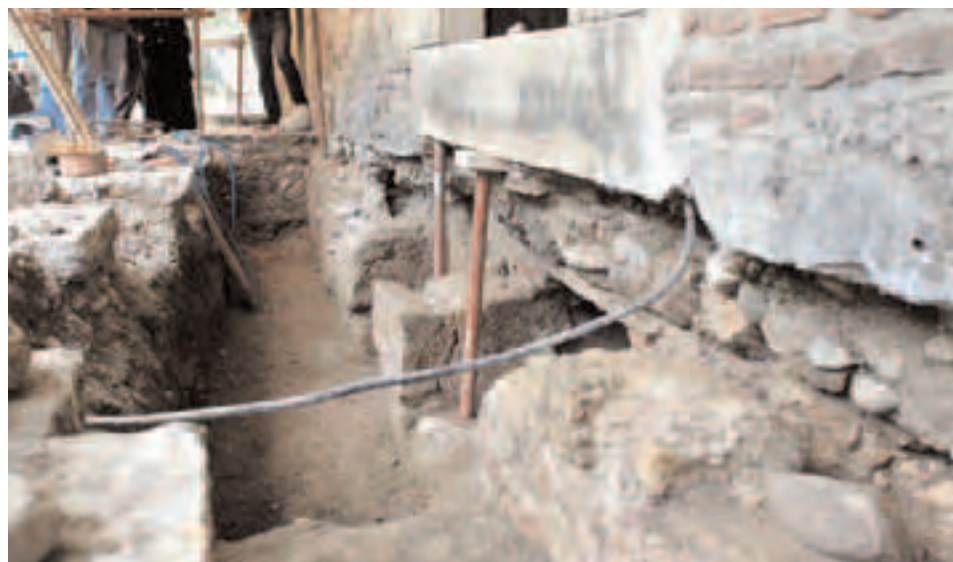
Сл. 64 - Изглед остатака зидова старије грађевине на које су се ослањали, преко дрвених греда, темељи јужног зида Богородичине цркве; греде су иструлиле и нестале, а лежишта су била испуњена земљом

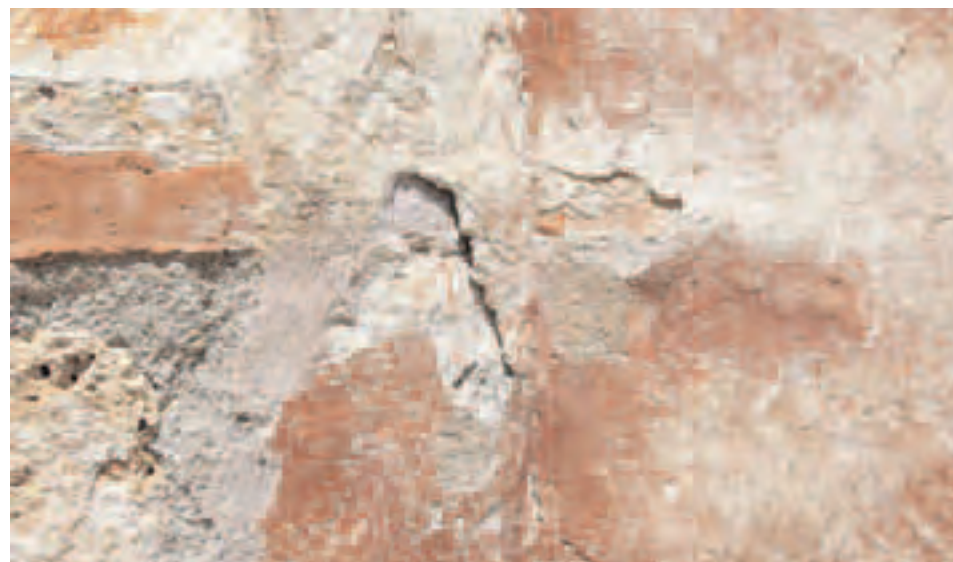
Сл. 66 - Детаљ оштећеног и потклубученог првобитног фасадног малтера са апсиде Богородичине цркве

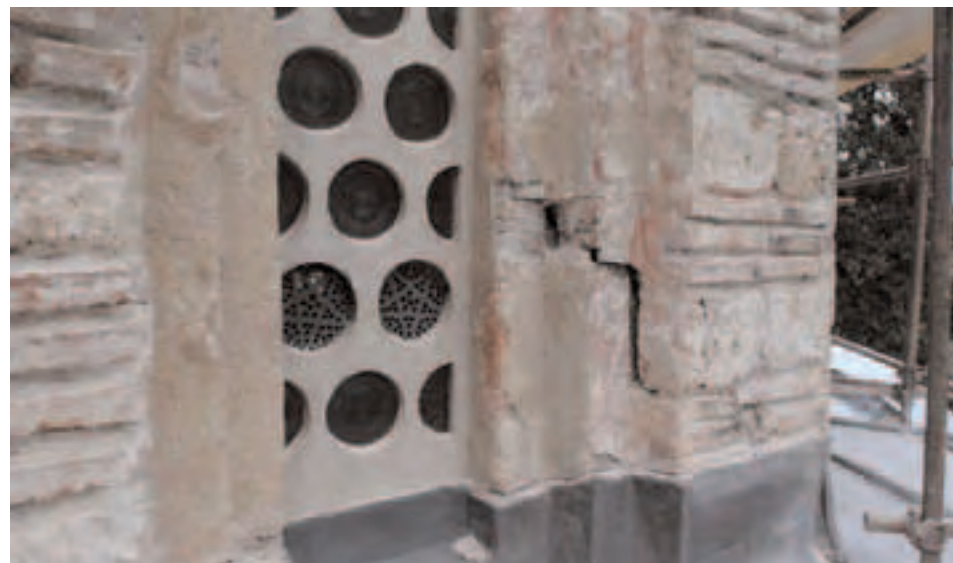
Пукотине су се протезале и испод потклубученог првобитног малтера и потпуно су преседеле ступце. Пукотине су ишле између блокова сиге и опеке, преко малтера као најслабијег материјала у склопу грађевине. Оне су веровано последица пећког земљотреса коме се могу приписати и пукотине на ступцима и зидова унутар цркве, односно одвајање фреско-малтера од зида у олтарском простору.

Сл. 74 - Изглед јужне стране тамбура Богородичине цркве са прозорским ступцем пресеченим пукотином која је била покривена продужним малтером

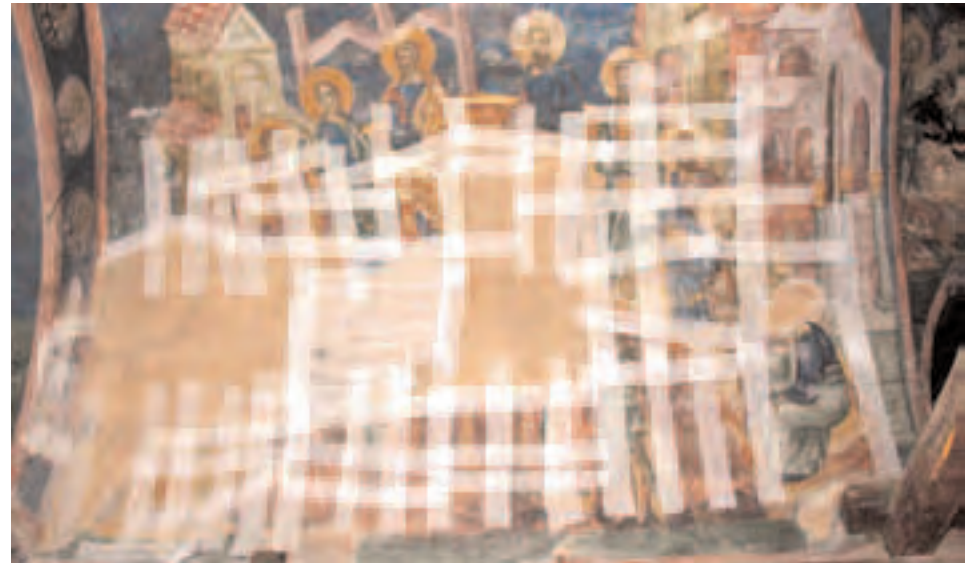
Сл. 77 - Изглед јужног дела свода источног простора Богородичине цркве са фрескама облепљеним фластерима

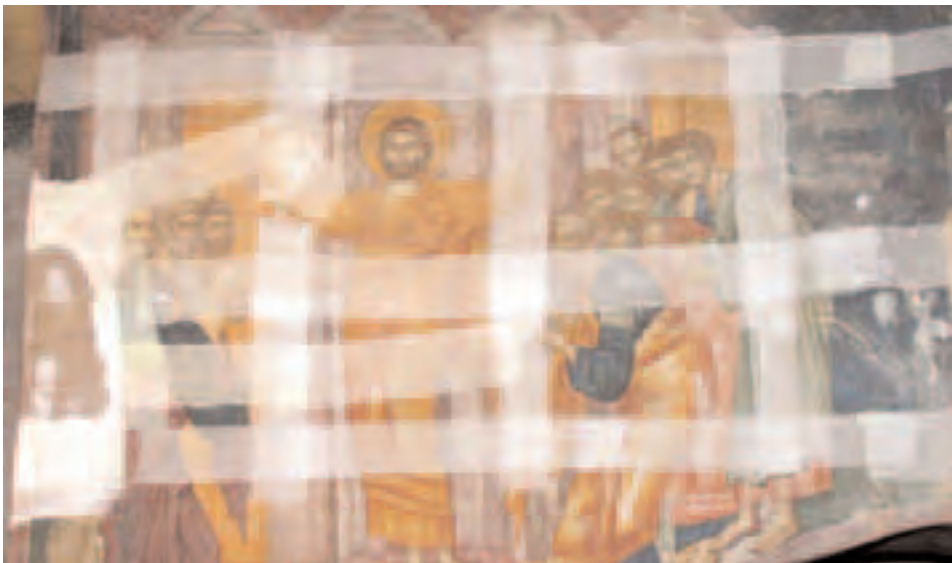
Сл. 76 - Изглед северног дела свода источног простора Богородичине цркве са фрескама облепљеним фластерима преко двадесет година

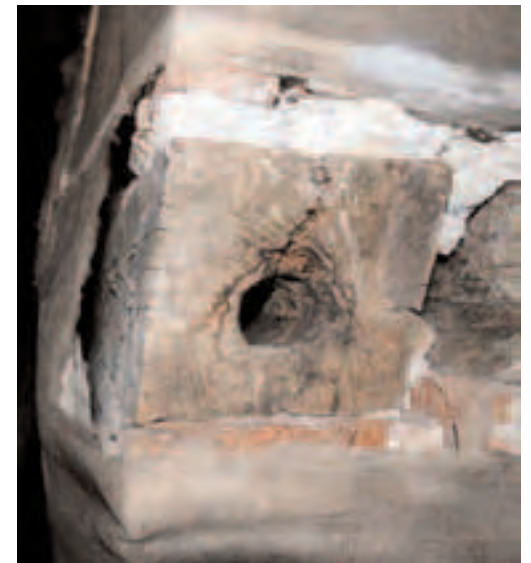
У источном простору, на споју апсидалних зидова и источних стубаца наоса, здраве дрвене греде су оштећене приликом несвакидашње конзерваторске интервенције. Готово целом дужином су избушене тако да су им за трећину смањене површине пресека и тиме и носивост. Разлог за ову интервенцију није познат, а захват је извео сликар-конзерватор Звонимир Зековић, а преко греда и преко фресака налепио фластере од газе и оставио проблем да стоји преко двадесет година.

Сл. 78-79 - Изглед и детаљ здраве дрвене греде пробушене кроз средиште у дужини од три метра из непознатих конзерваторских разлога
