ПЕЋКА ПАТРИЈАРШИЈА

ИСТРАЖИВАЊА
И
РЕЗУЛТАТИ
2006

Преглед изведених конзерваторских радова на црквама Пећке патријаршије од 1926. до 2005. године

Стање цркава и радови 2006. године

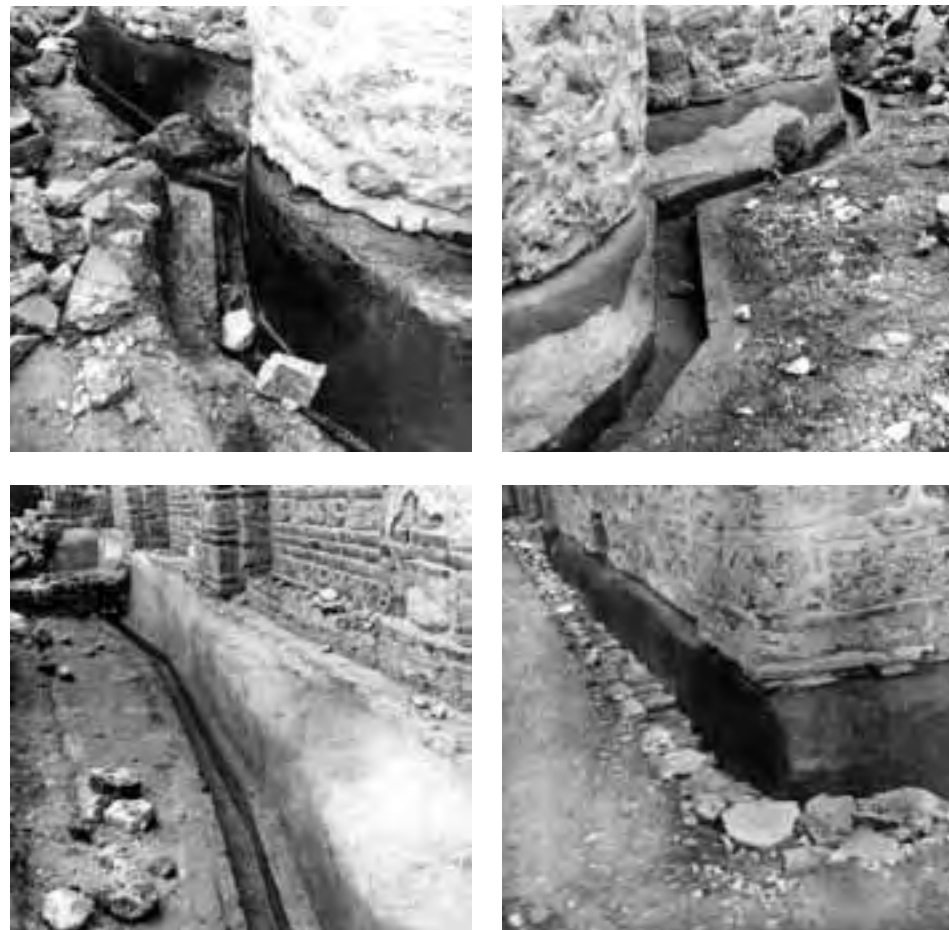
Сл. 6-9 - Изглед бетонског канала и темеља цркве Св. Апостола и западног зида припрате, који су облепљени бетоном и битуменом 1962. године

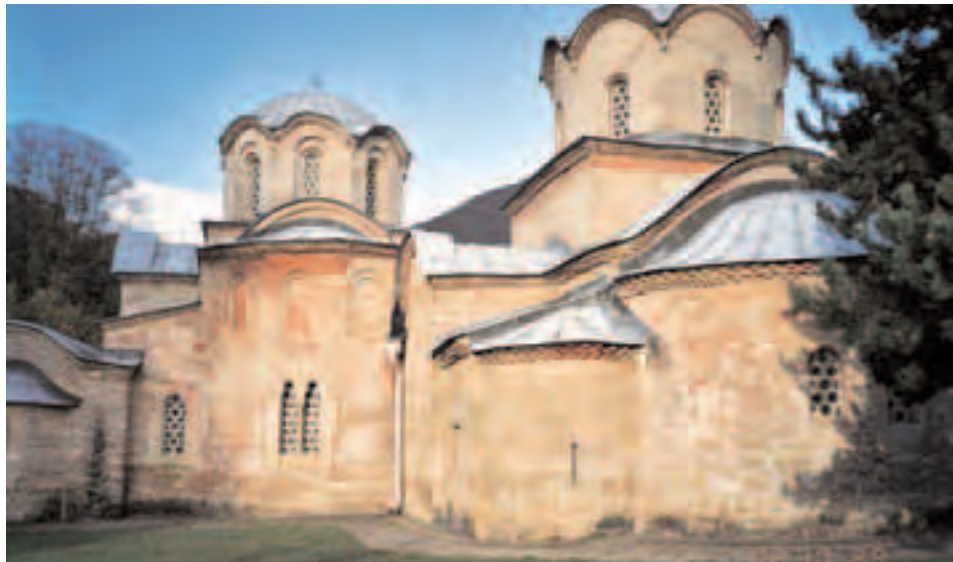
Сл. 16 - Изглед цркава Пећке патријаршије са источне стране, презентација са остацима малтера који је изгубио боју

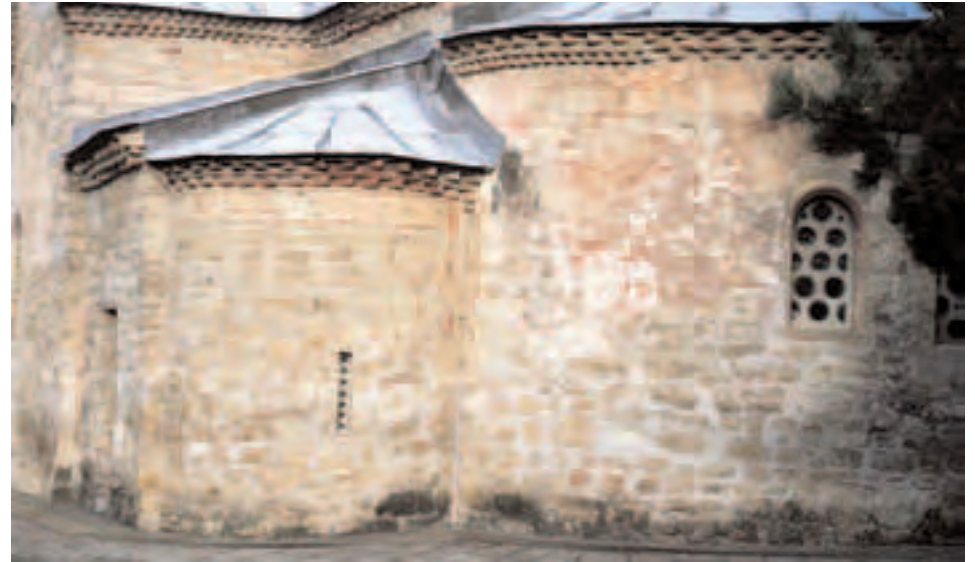
Сл. 17 - Изглед апсиде цркве Св. Апостола са источне стране са остацима бојеног малтера и сликане декорације

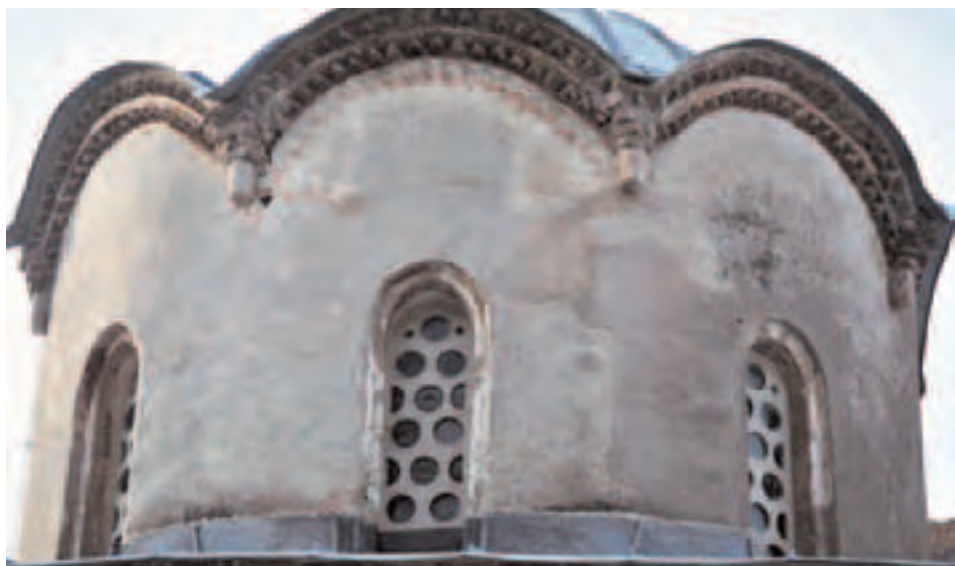
Сл. 19 - Изглед куполе цркве Св. Апостола, са остацима избледелих украса и фасадног малтера који је потпуно изгубио црвену боју

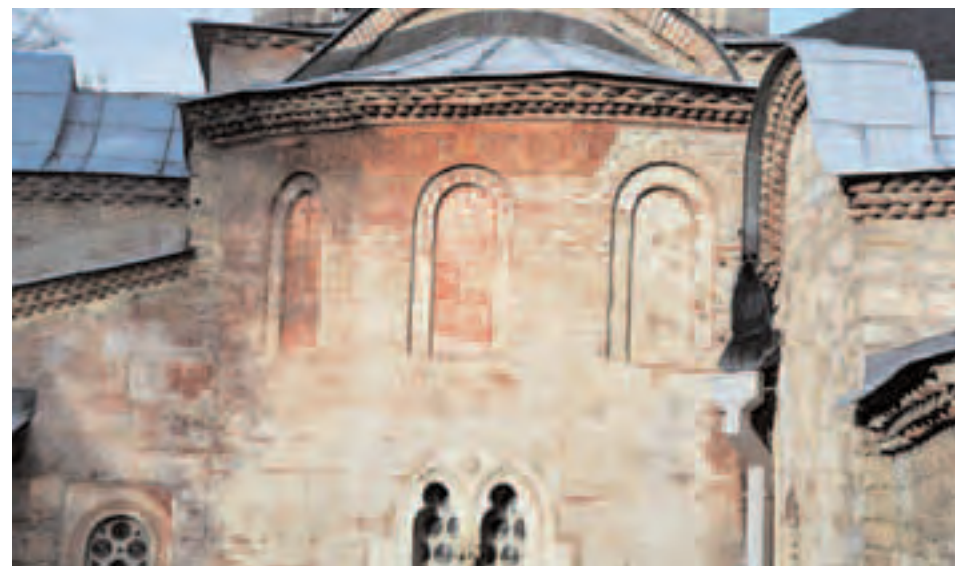
Сл. 21 - Изглед источне стране Богородичине цркве, са сачуваним остацима сликаног украса и фасадног малтера

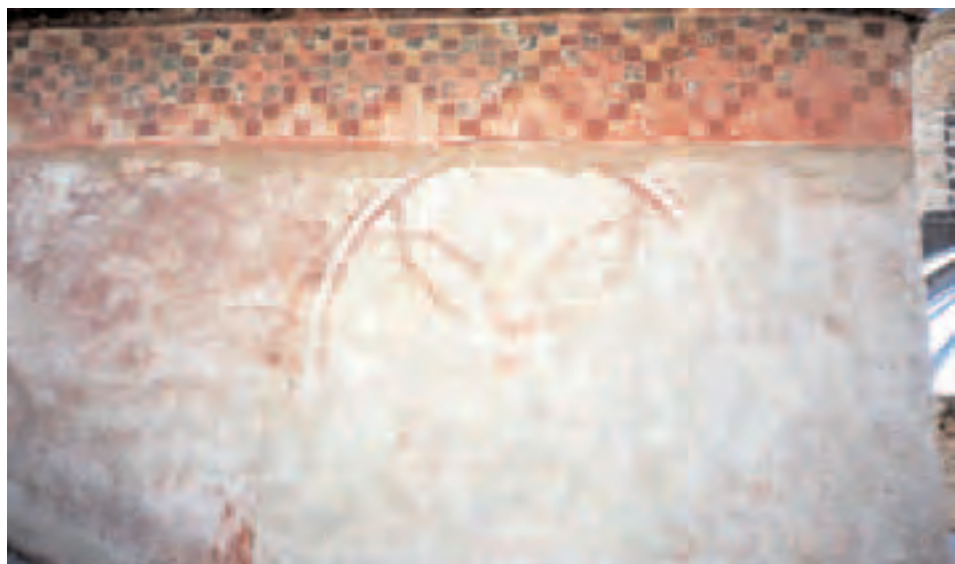
Сл. 20 - Изглед северне стране кубичног постоља цркве Св. Апостола, са избледелим остацима медаљона и фасадне боје

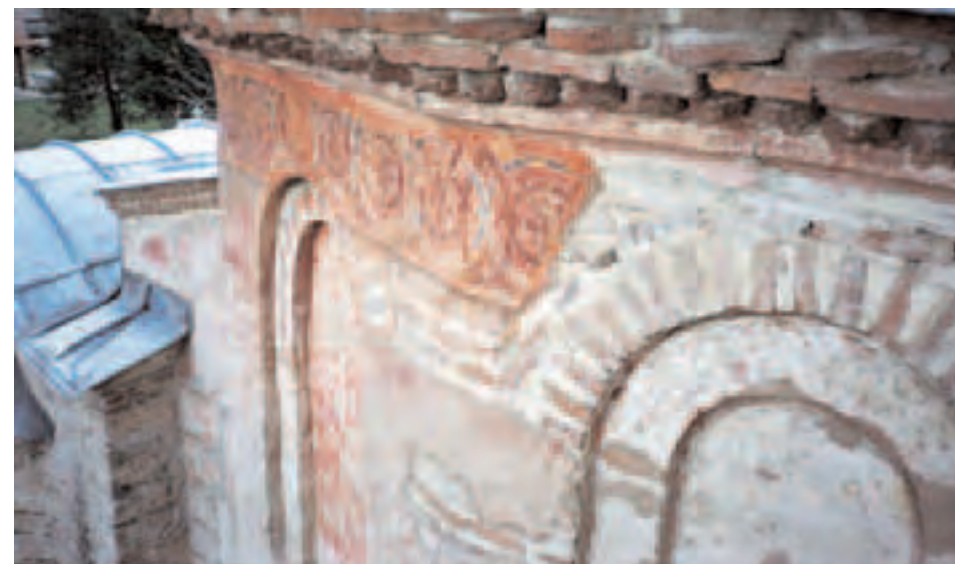
Сл. 22 - Детаљ сликаног украса испод венца у нишама; црвена боја фасаде је готово сасвим нестала

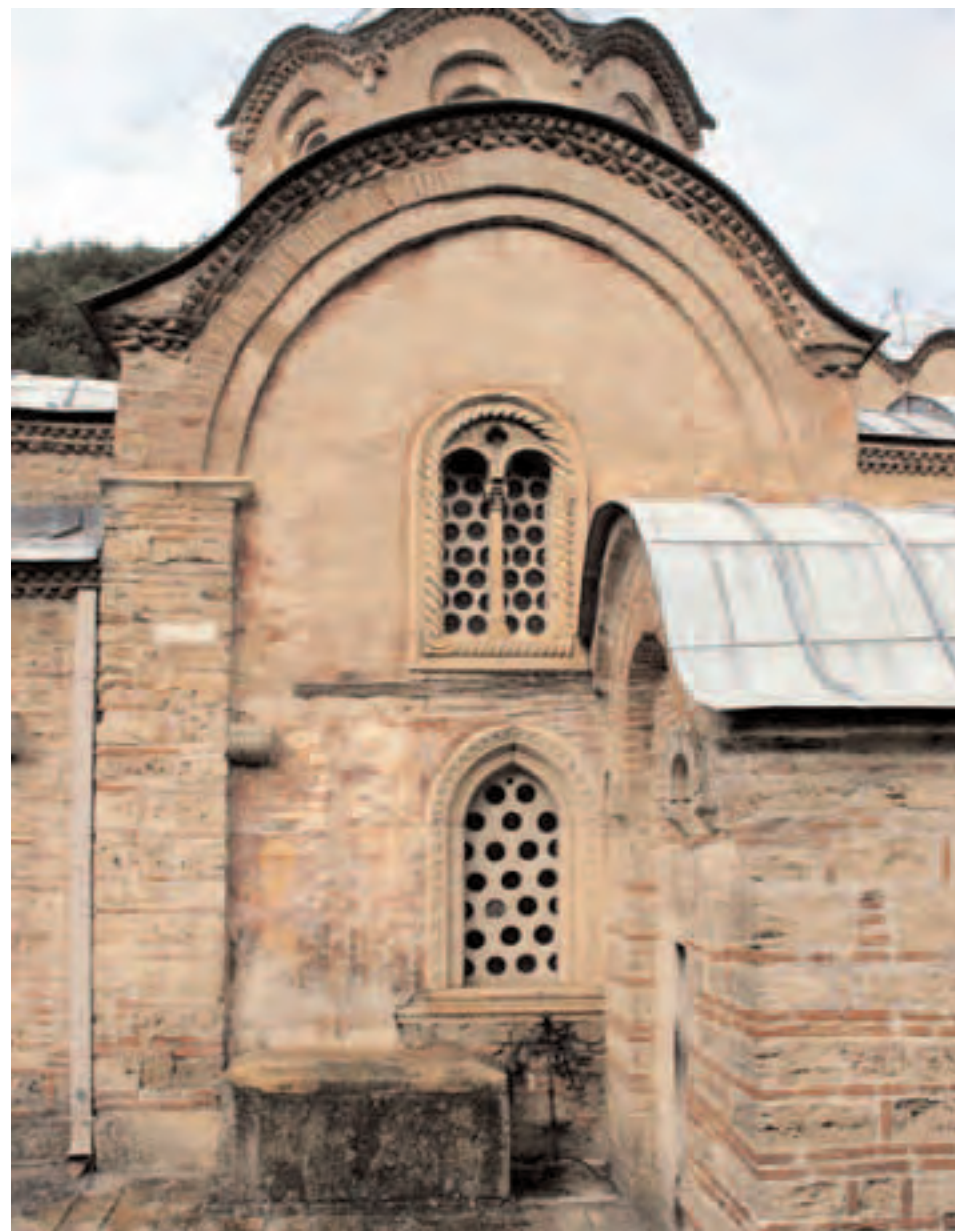
Сл. 25 - Изглед дела јужне фасаде Богородичине цркве са остацима фреско-сликарства изнад саркофага патријарха Максима и избледелим фасадним малтером и украсима у горњој зони

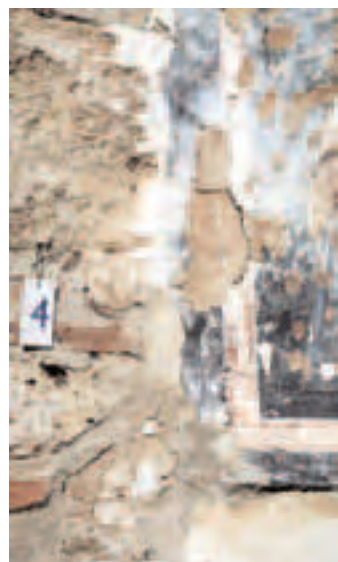
Сл. 27-28 - Детал фреско-композиција са западне и јужне фасаде припрате и отпадање комада фреско-малтера и поред опшивања продужним малтером

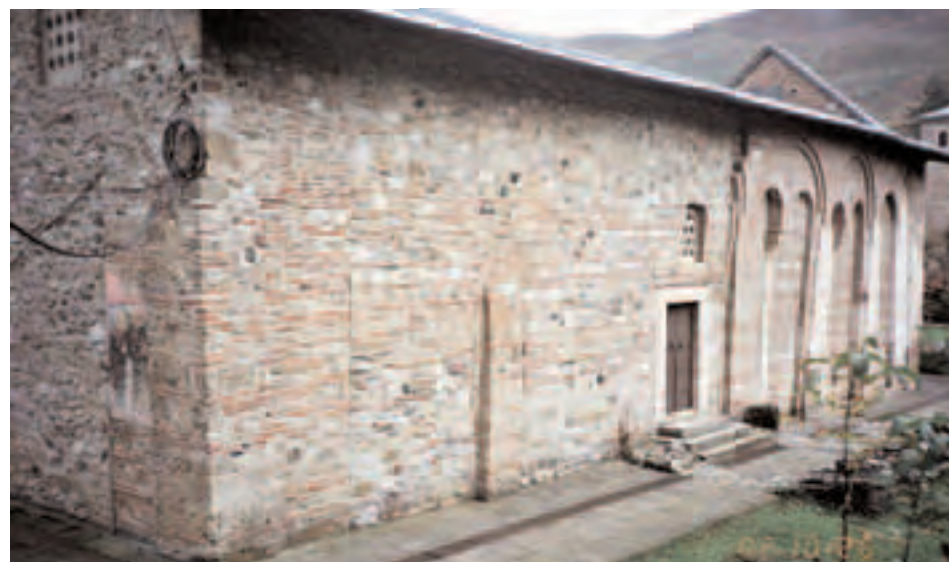
Сл. 30 - Изглед припрате са остацима фреско-композиција у јужном делу западне фасаде и на северној страни

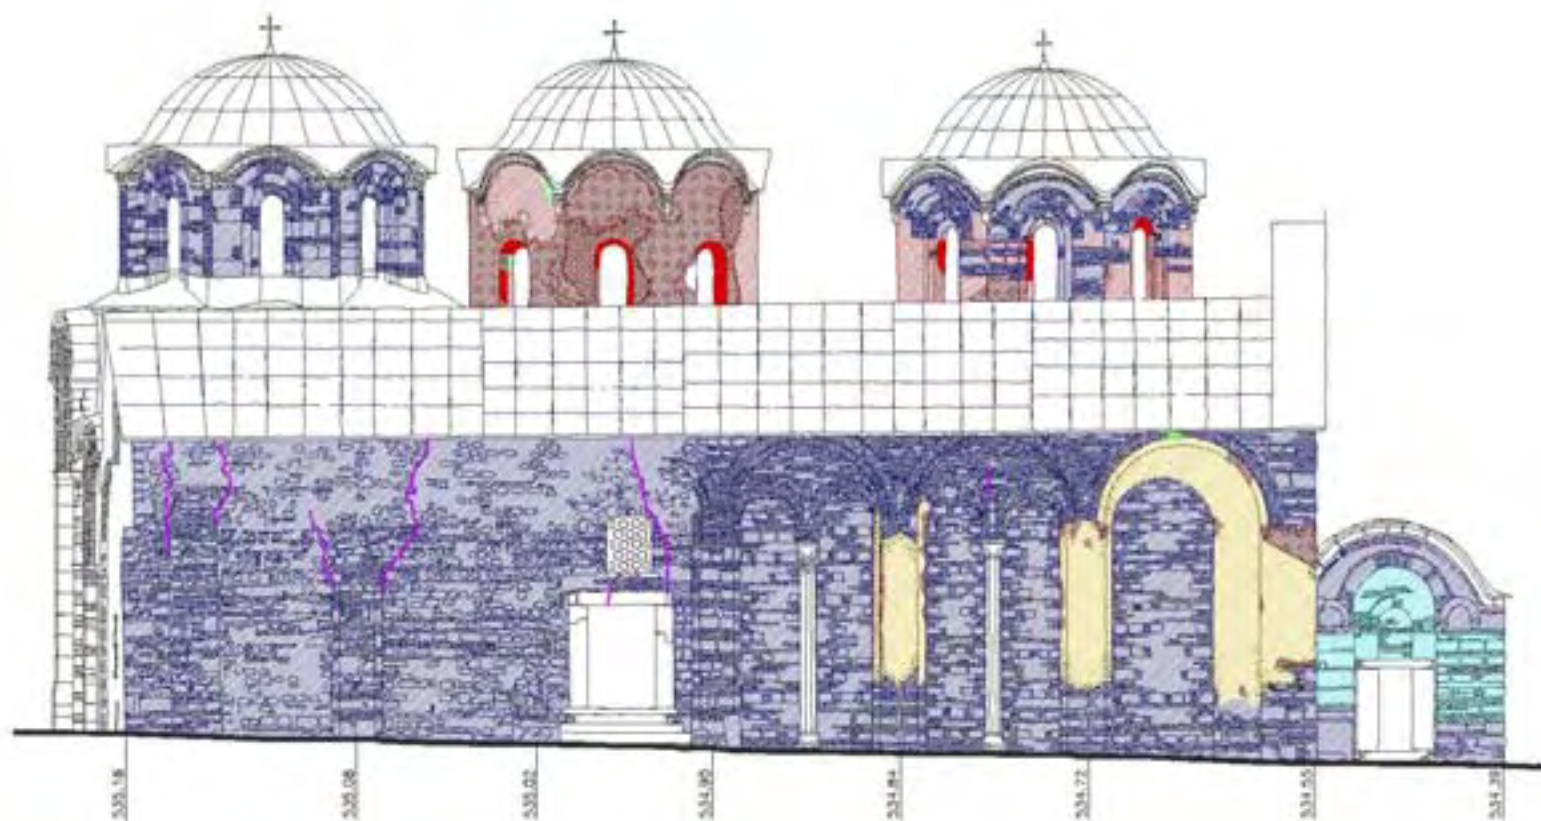
Цртеж 6

ПЕЋКА ПАТРИЈАРШИЈА
ЗАПАДНЕ ФАСАДЕ

СТАЊЕ 2005. ГОДИНЕ

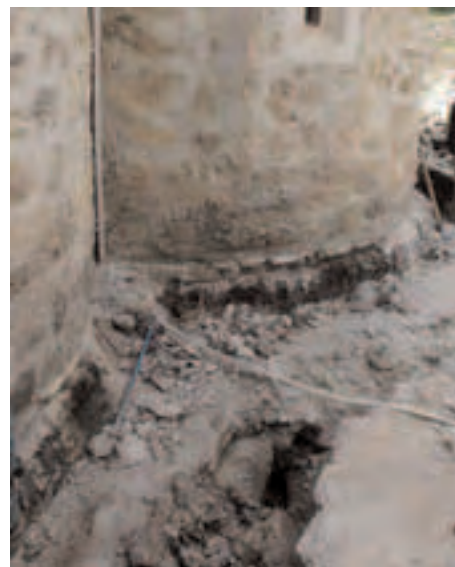
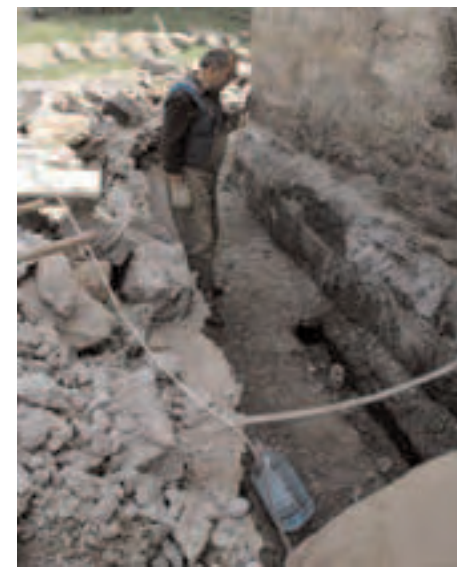
Слој шута и ломљеног бетона испод тротоара око Св. Апостола је представљао дренажу за околни терен, прикупљао понирућу атмосферску воду и спроводио је до темеља. Вода се сакупљала у најнижој тачки и остајала заробљена у зони доњег бетонског канала чије дно није било сасвим испуњено мршавим бетоном. Бетон доњег канала и мршави бетон су били стално влажни, као и облога око темеља, а због постојања битуменског премаза, влага је могла да се евакуише само кроз зидове цркве. Показало се да је пројекат из 1983. доследно реализован, чак и у томе да се само дно доњег канала не испуни мршавим бетоном.

Сл. 38-39 - Изглед северног зида цркве Св. Апостола; испод горњег бетонског канала и бетонске испуне био је незатрпан канал - реципијент воде са затвореним одводима ка бившим бунарима

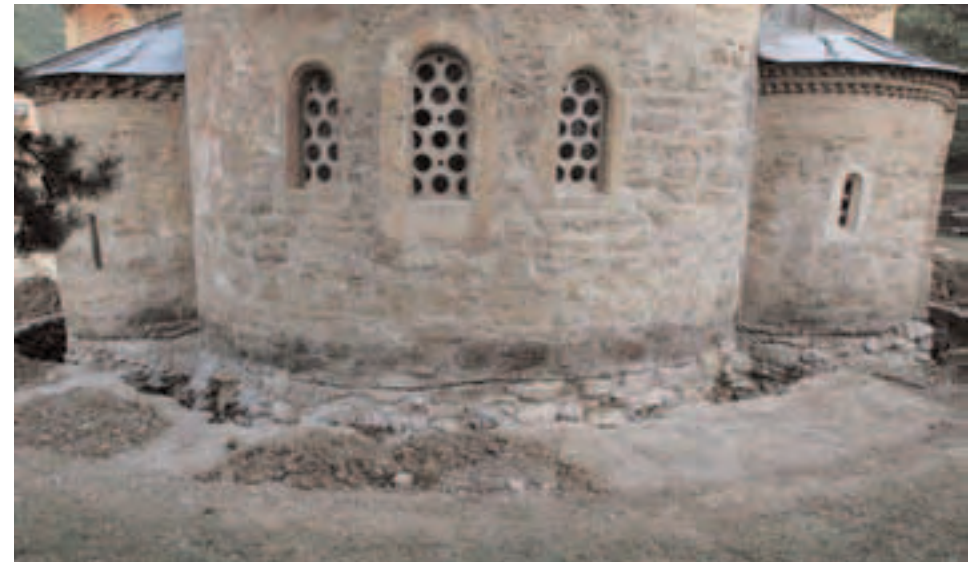
Сл. 44 - Изглед источне стране цркве Св. Апостола по чишћењу темељне зоне - жљоб у фасади је уклесан током радова 1962. године

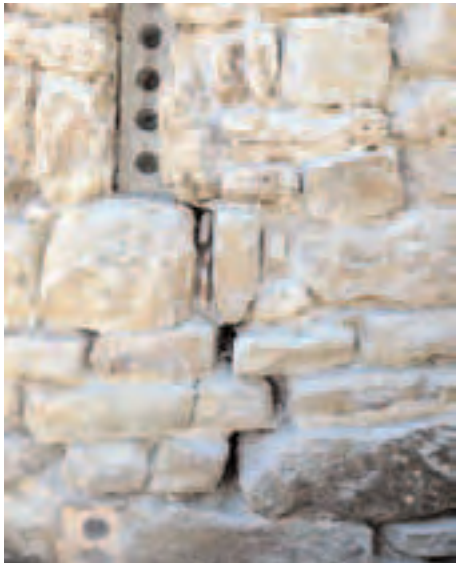
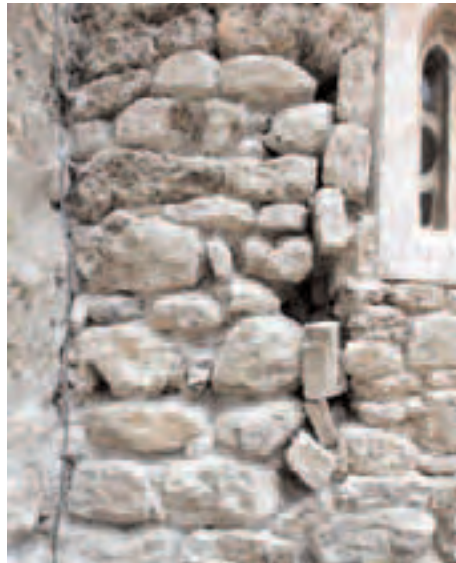
Сл. 46-47 - Јужна и северна апсида цркве Св. Апостола са несанираним пукотинама испод широких спојница од продужног малтера

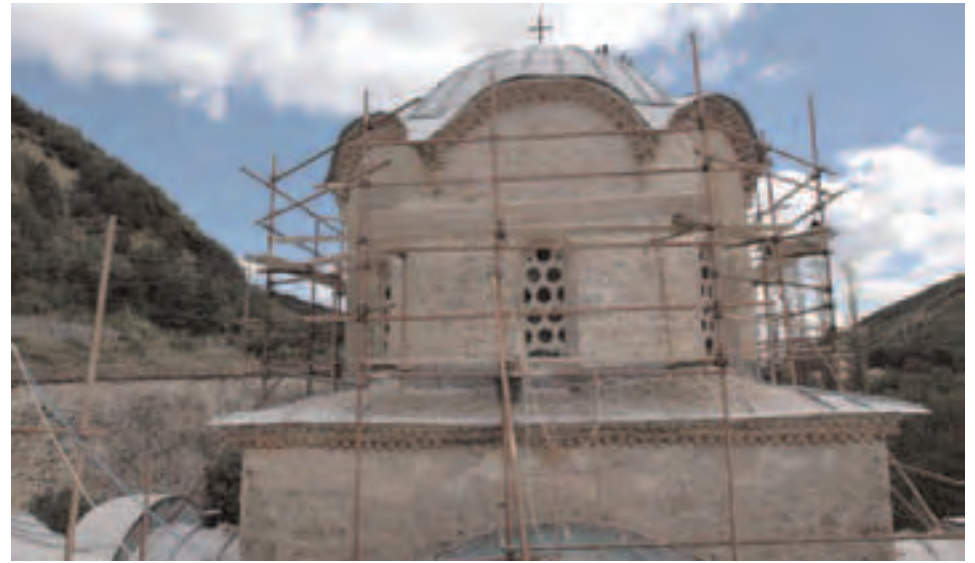
Сл. 49 - Изглед куполе и кубичног постоља цркве Св. Апостола са западне стране, пре уклањања поломби и дерсовања од продужног малтера

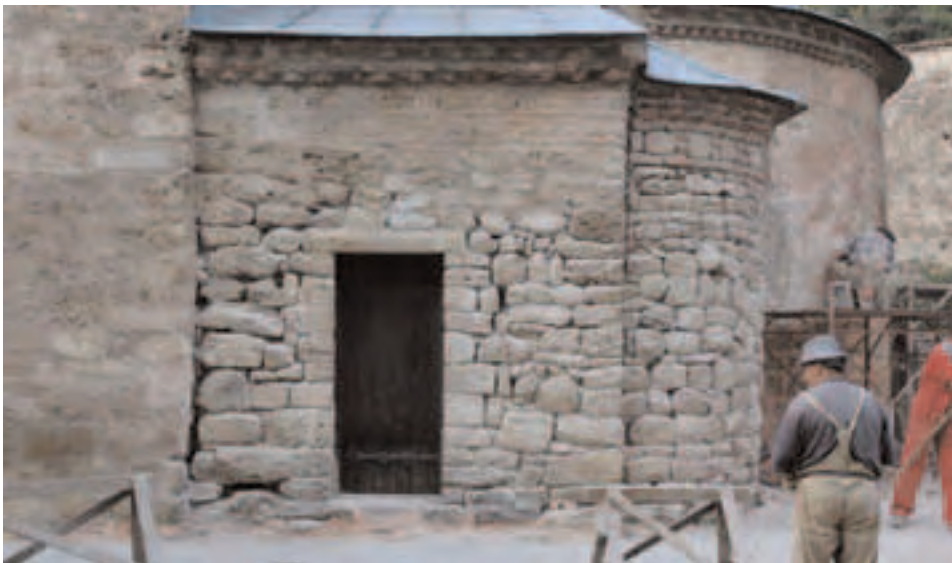
Обијање спојница од продужног малтера са зидова црква Св. Апостола, посебно источног дела, показало је да су те спојнице повезивале сигу и камен, а да је првобитни малтер којим је црква зидана пропао. Спојнице су биле широке како би се постигло поравнање неравних површина зидова и биле су премрежене финим пукотинама. Испод тих прслина и пукотина су биле озбиљне, лоше саниране или несаниране пукотине од којих је најопаснија била она која је од венца испод крова апсиде ишла до темна лука источног олтарског прозора па се поред северног допрозорника спуштала средином зида до дна темеља. Ову пукотину су конзерватори деценијама пратили постављањем маркера, од којих је само један био цео (постављен пре неколико година, док су они старији пукли). Цркву је истражио и санирао Ђурђе Бошковић, обивши при томе све позније малтере, осим фрагмената црвено обојених малтера.

Сл. 48 - Изглед ђаконикона цркве Св. Апостола после уклањања спојница од продужног малтера

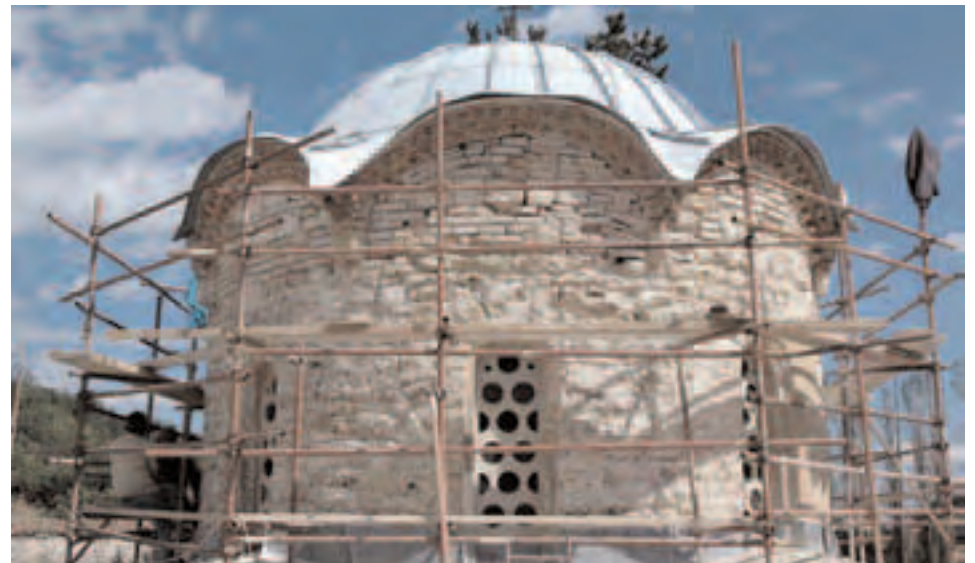
познији слојеви малтера који су штитили зидове, задржан је најстарији очуван слој (други, од обичног малтера), а зоне без малтера су пломбиране продужним малтером. Тај нови малтер је био слабије обојености од оригиналних остатака, да би се видела разлика између старог и новог, а потклубучене површине и склоне отпадању тада су инјектиране гипсом. До данас је боја остатака оригиналног малтера тако избледела да је светлија од пломби, што значи да је дошло до нестајања боје са оригиналног фасадног малтера и сликаног украса.

Сл. 50 - Изглед тамбура цркве Св. Апостола са западне стране, после уклањања пломби и дерсовања из 1932. године

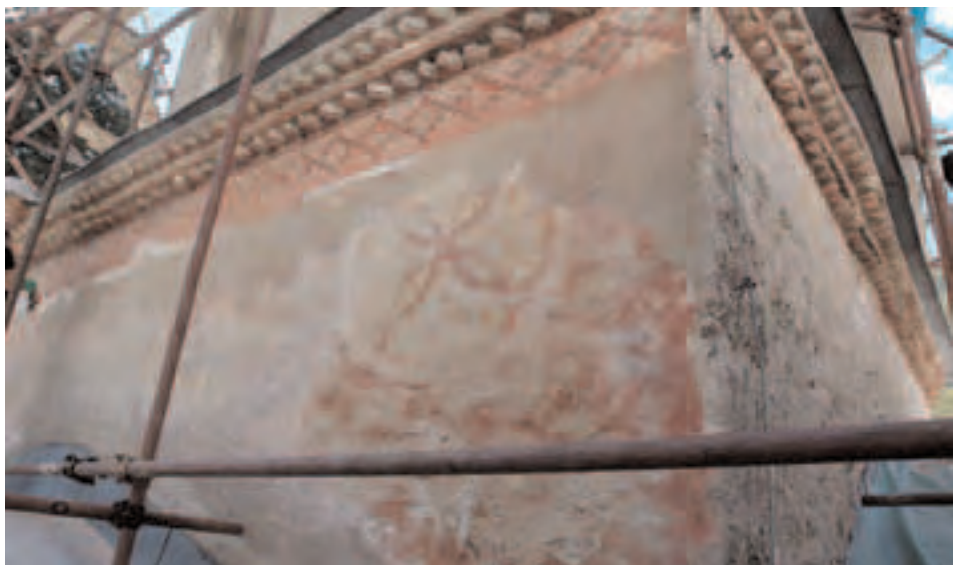
Сл. 51 - Северни изглед постоља куполе цркве Св. Апостола са очуваним фрагментима сликаног медаљона и фрагменти црвено бојеног малтера

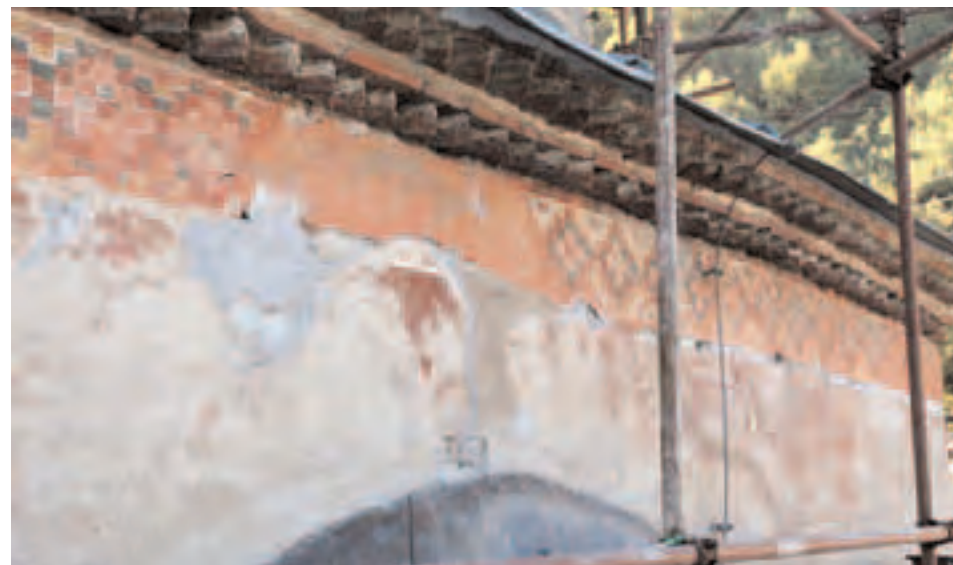
Сл. 53 - Источни изглед постоља куполе цркве Св. Апостола са очуваним деловима фриза испод венца и пломбама од продужног малтера

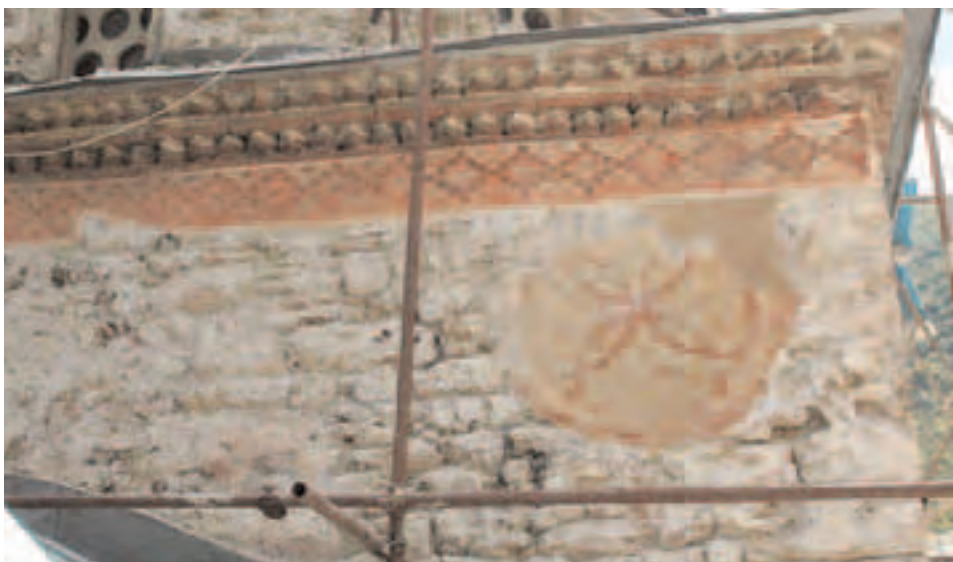
Сл. 52 - Северни изглед постоља куполе цркве Св. Апостола после уклањања продужног и потклобученог малтера

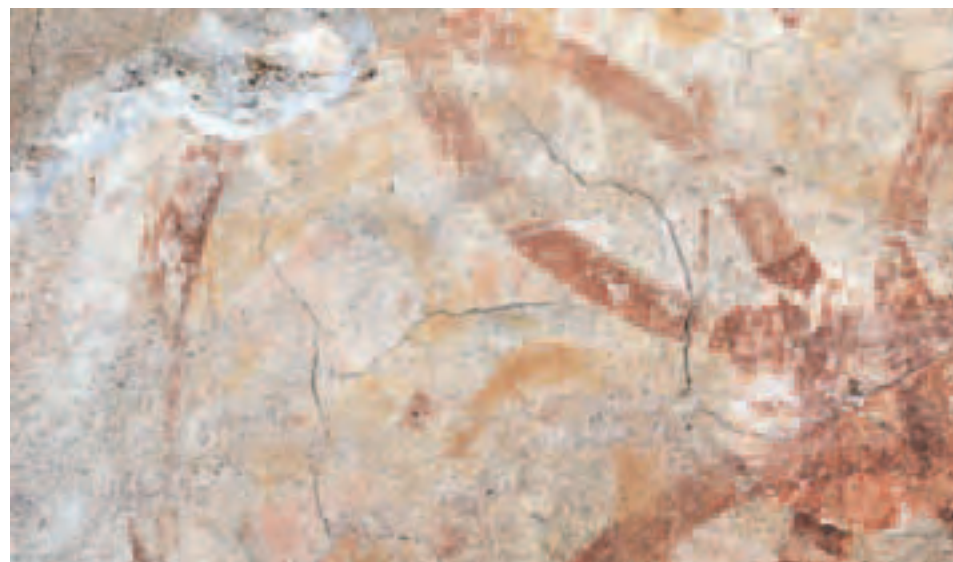
Сл. 54 - Детал сликаног медаљона са постоља куполе цркве Св. Апостола са остацима црвене и незнатним остацима жуте, плаве и бледо-зелене боје

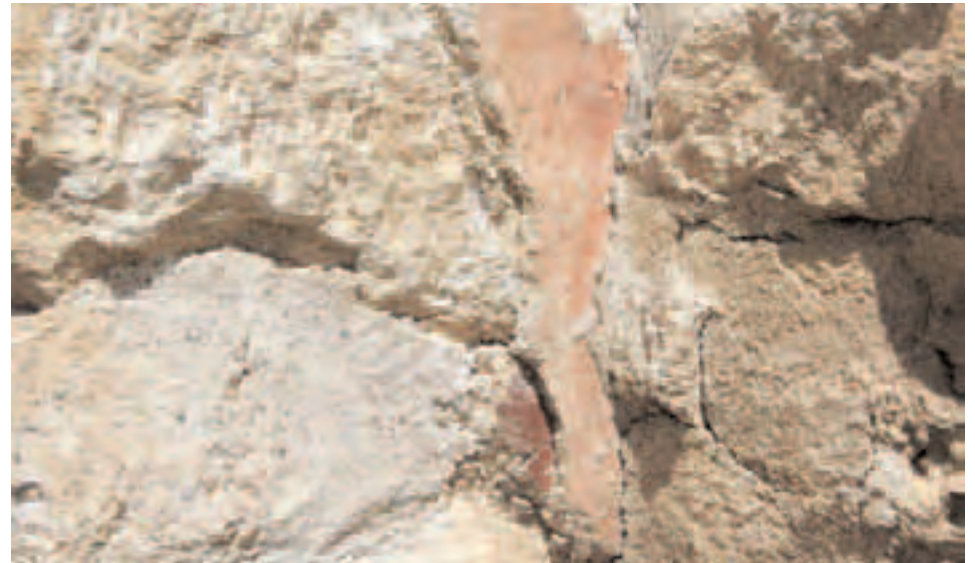
Сл. 57 - Деталј јужне фасаде цркве Св. Апостола са фрагментима првобитног фасадног малтера из 13. века и малтера из обнове у 14. веку

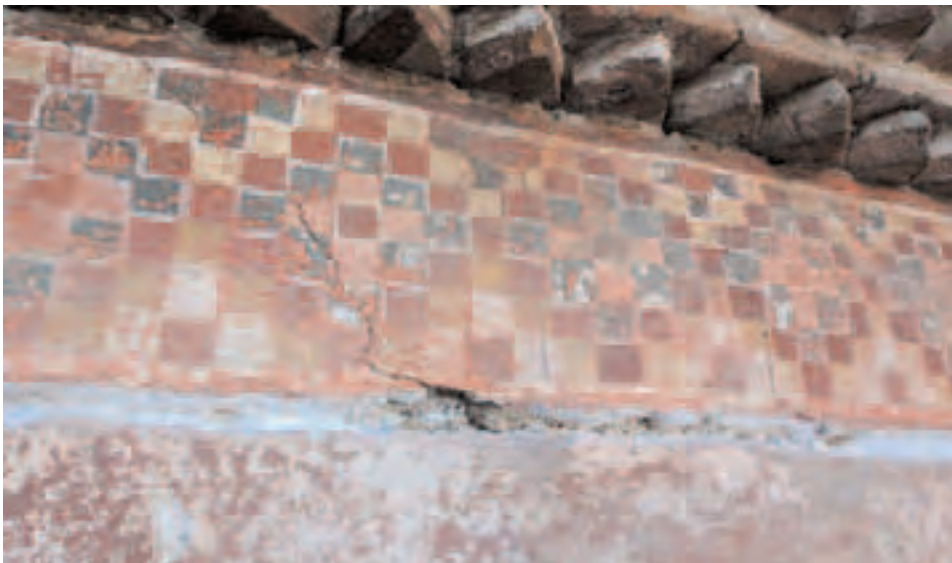
Сл. 56 - Деталј очуваног сликаног фриза испод венца постоља куполе цркве Св. Апостола

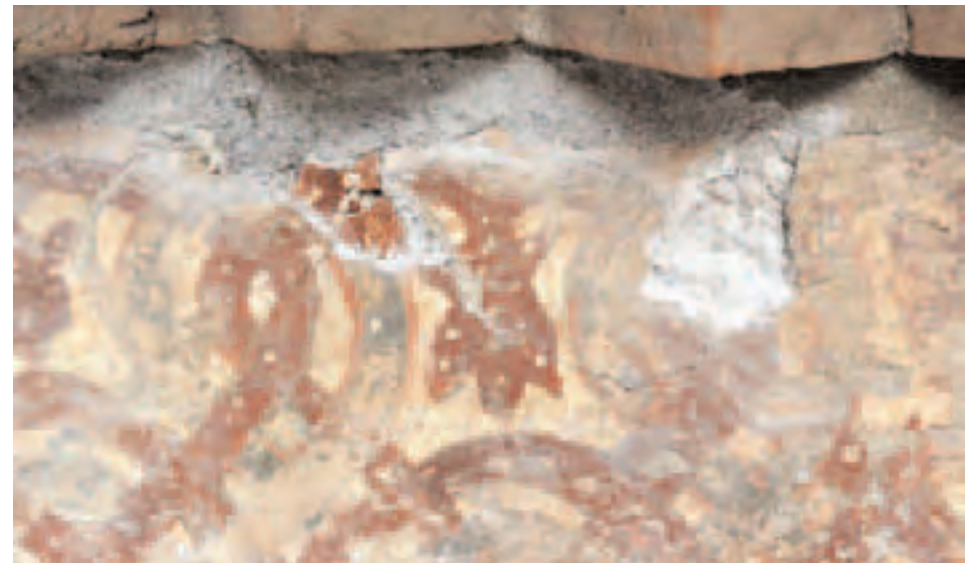
Сл. 58 - Деталј очуваног сликаног фриза испод венца апсиде цркве Св. Апостола, испод њега фрагмент првобитног фасадног малтера

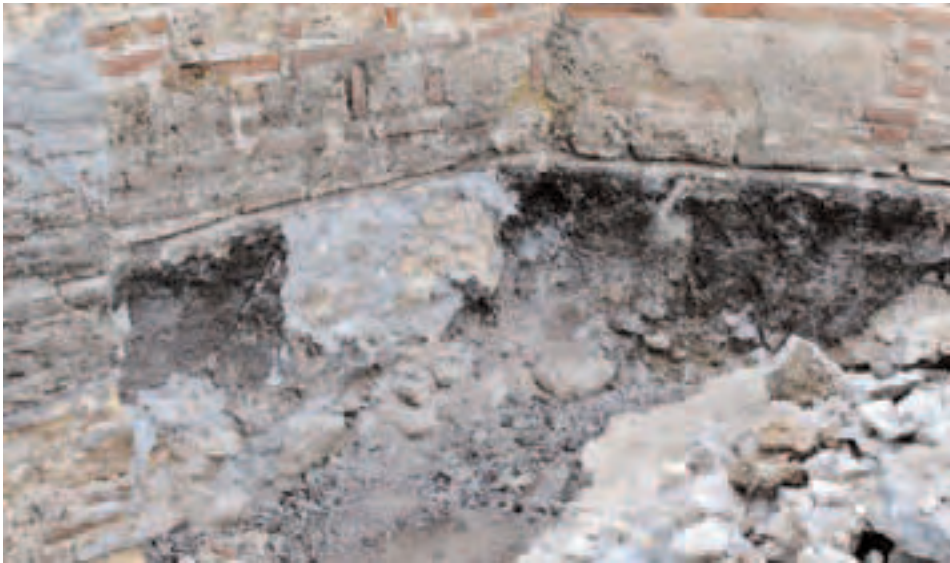
Приликом израде отворених бетонских канала 1983. године уклоњен је облутак и шљунак из доњег канала и овај простор је испуњен мршавим бетоном, према пројекту. Сам доњи канал под поклопцима од плоча и даље је био реципијент за воду која се процеђивала кроз слој шута и ломљеног бетона насутог непосредно уз мршави бетон и испод тротоара, преко канала доспевала до дна темеља цркве. Једини пут за сушење ове воде био је кроз зидове цркве. Темељ испод јужног зида је био поштеђен интервенцијом бетоном и битуменом. Извађено је 6.16 м³ ливеног бетона и око 4 м³ ломљеног бетона који је био испод тротоара.

Сл. 59 - Изглед темеља Богородичине цркве са источне стране по уклањању отвореног бетонског канала

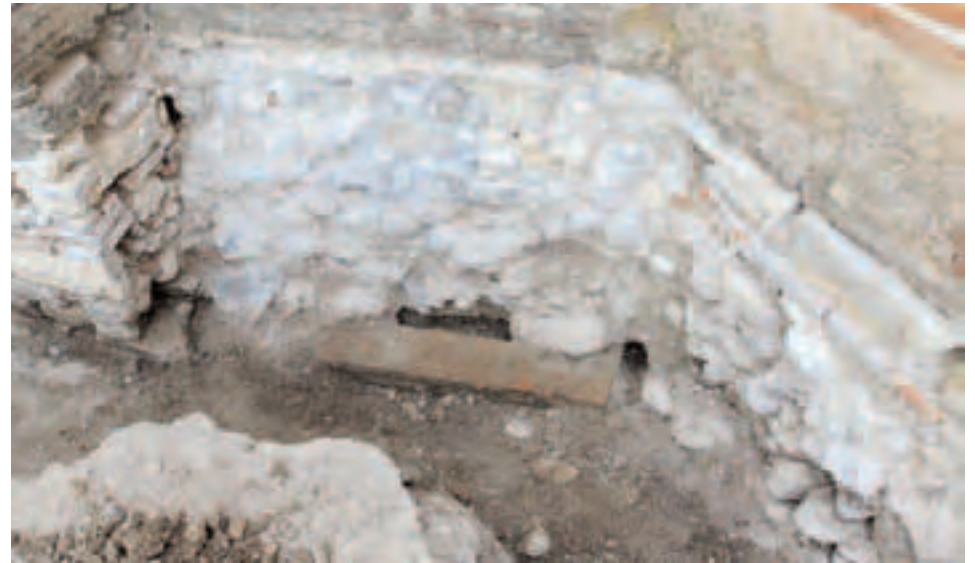
Сл. 61 - Изглед темеља Богородичине цркве ослобођеног бетонске облоге са отиском дрвене греде која је била оивичена опекама

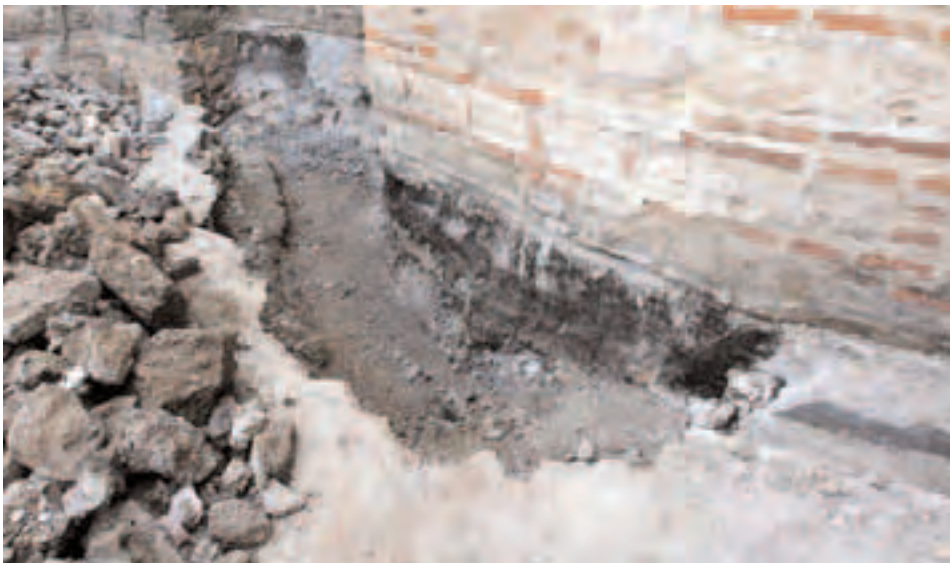
После радова 1932. године темељи са јужне стране и зона око њих су облепљени слојем глине, која је задржавала влагу. Приликом израде бетонског канала за изолацију 1962. године, темељи апсиде су детаљно, без претходне консолидације лабавих и растрешених делова, облепљени бетоном у пуној висини и затим премазани битуменом.

Сл. 60 - Темељи апсиде Богородичине цркве обложени бетоном и битуменом у радовима 1962. године

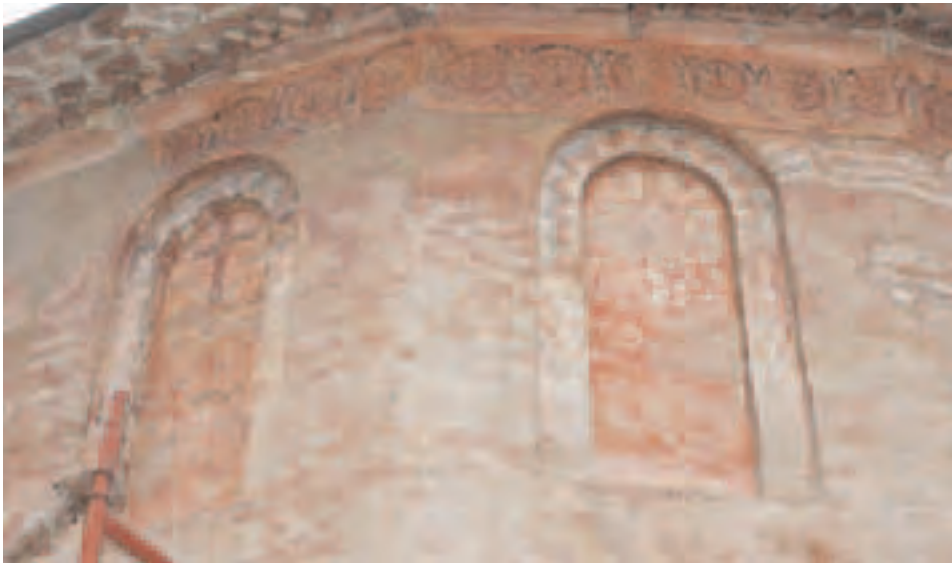
На апсиди, високо изнад олтарске бифоре, налазе се три аркаде. У њима су насликани крстови на степенастом постољу и првобитно су били тамно-црвене боје на белој основи. У некој од обнова фасада, премазани су црвеном бојом. На јужној и источној аркади, назире се остаци крстова са криптонимским словима и лиснатим врежама на белој основи. У северној ниши су испод премаза црвене боје откривени остаци сликаног украса на луку и трагови тамноцрвене боје којом је као и у источној и јужној ниши био осликан крст на белој подлози.

Сл. 67 - Изглед ниша на апсиди Богородичине цркве са остацима сликане декорације

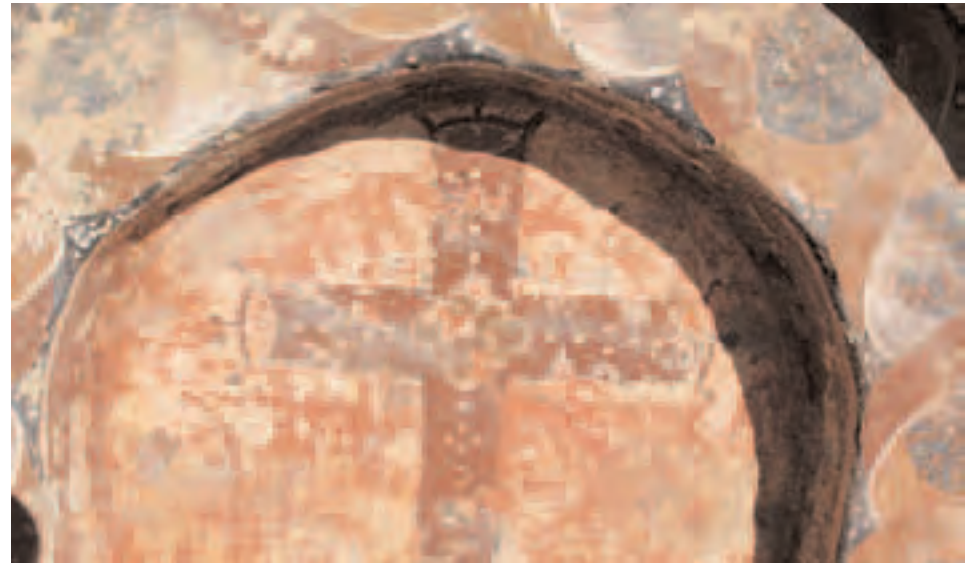
Сл. 69 - Изглед јужне нише на апсиди Богородичине цркве са осликаним крстом, делимично очишћеним од премазивања црвеном бојом

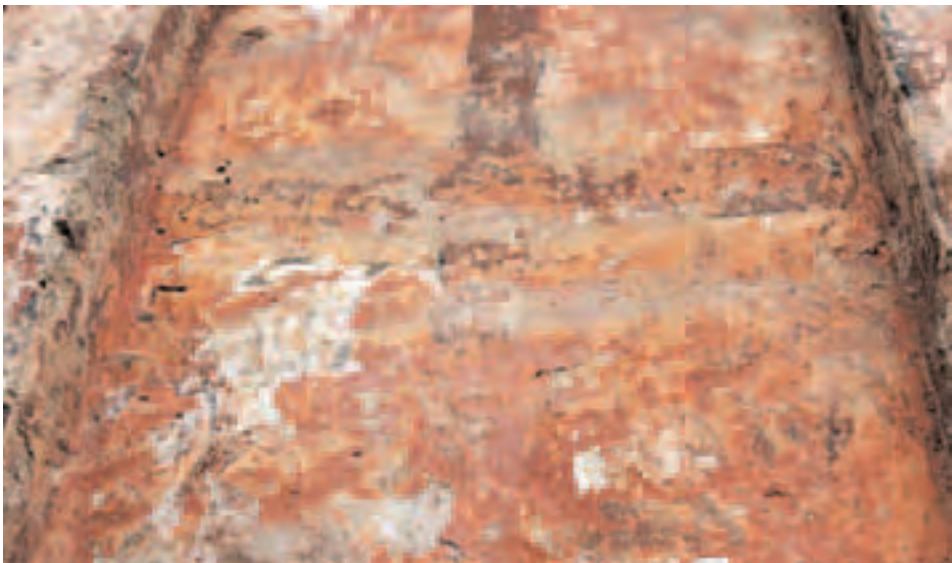
Сл. 68 - Изглед источне нише на апсиди Богородичине цркве са осликаним крстом који је касније премазан црвеном бојом

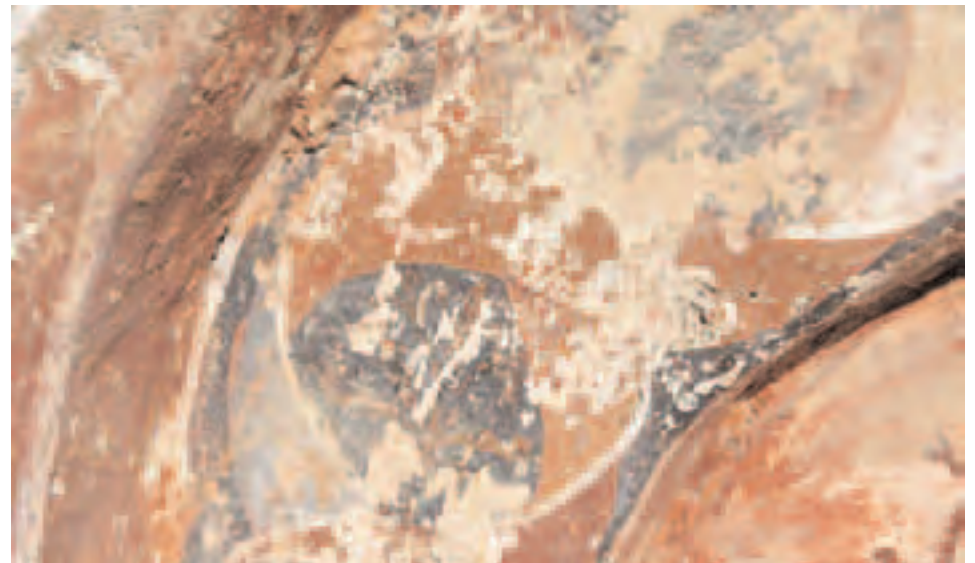
Сл. 70 - Детаљ сликане декорације на луку јужне нише на апсиди Богородичине цркве

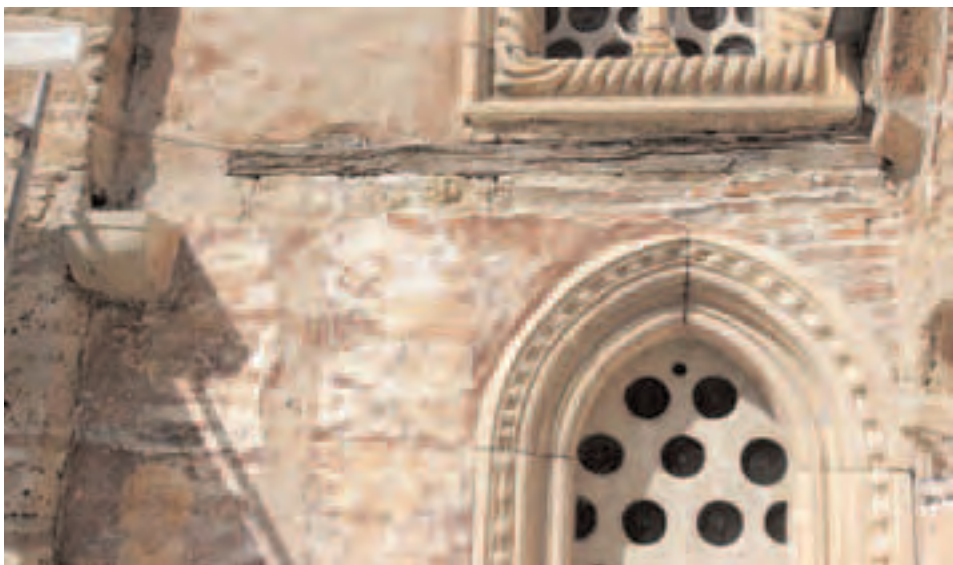
Две светитељске фигуре живописане на фасади на јужној половини трансепта биле су премазане црвеном бојом, а током радова Ђ. Бошковића и пломбирани и опшивене продужним малтером. На црвеној боји је откривен запис који говори о смрти патријарха Максима, а испод црвене боје откривена је плава боја позадине, која композицију опредељује у 14. век.

Сл. 71 - Изглед јужног трансепта Богородичине цркве са остацима фреско-композиције и бојеног фасадног малтера

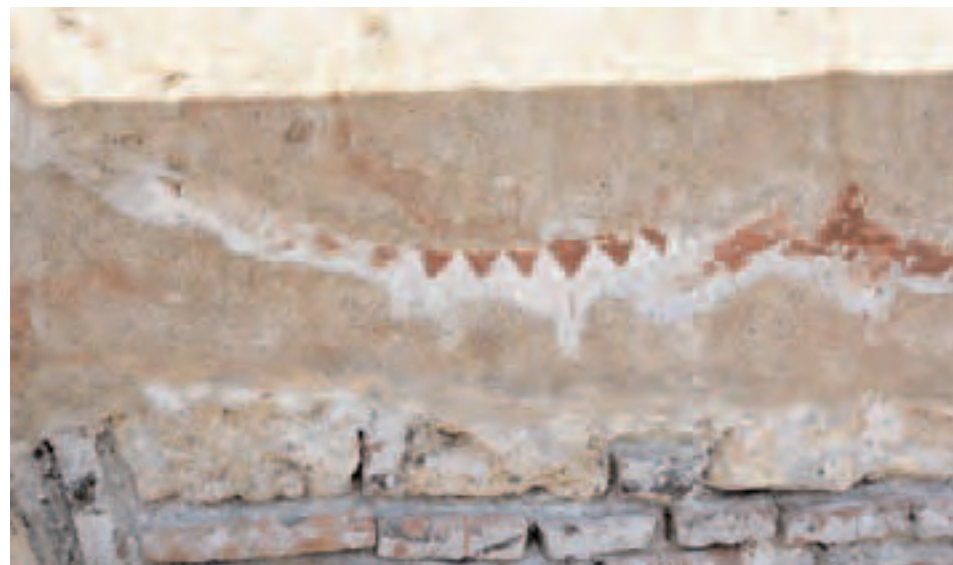
Сл. 73 - Фрагмент медаљона на јужном трансепту Богородичине цркве који је био прекривен малтером

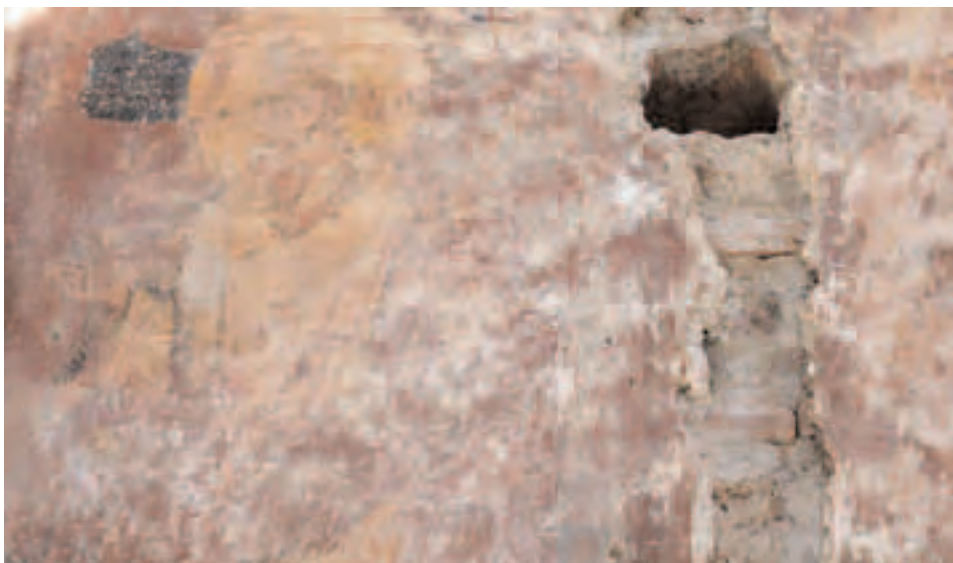
На исту фреску са плавом позадином и преко ње нанетом црвеном бојом је призидана црква светог Николе, што говори о времену настанка ове цркве у облику у којем данас постоји.

Сл. 72 - Деталј фреске на јужној фасади Богородичине цркве премазан тамно-црвеном бојом пре 1671. године

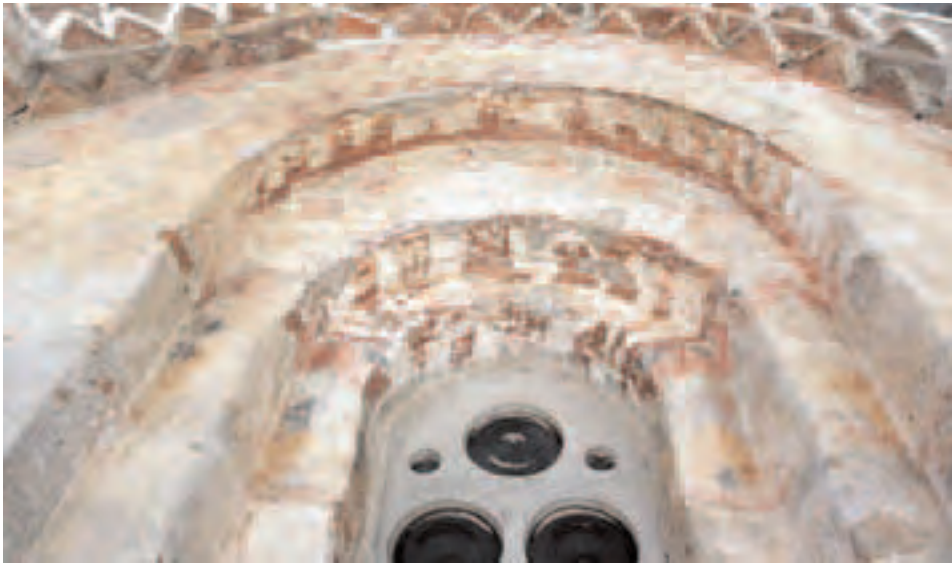
Сл. 75 - Изглед прозора на тамбуру Богородичине цркве са остацима сликаног украса опшивеног продужним малтером

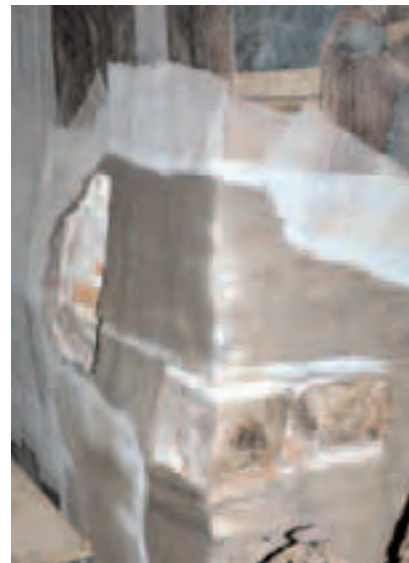
У источном простору, на споју апсидалних зидова и источних стубаца наоса, здраве дрвене греде су оштећене приликом несвакидашње конзерваторске интервенције. Готово целом дужином су избушене тако да су им за трећину смањене површине пресека и тиме и носивост. Разлог за ову интервенцију није познат, а захват је извео сликар-конзерватор Звонимир Зековић, а преко греда и преко фресака налепио фластере од газе и оставио проблем да стоји преко двадесет година.

Сл. 78-79 - Изглед и детаљ здраве дрвене греде пробушене кроз средиште у дужини од три метра из непознатих конзерваторских разлога
